ÉRTÉKLELTÁR

NAGYDOROG

2017.

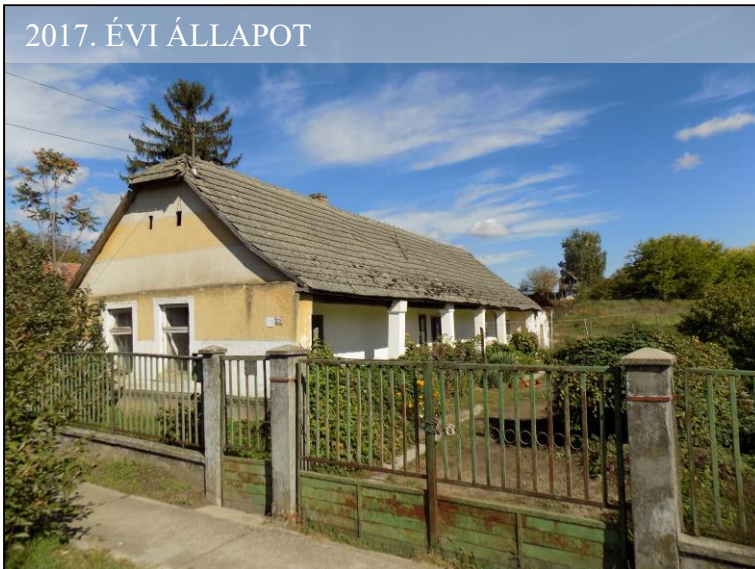
SORSZÁM	HELYRAJZI SZÁM	CÍM	VÉDETTSÉGI FOK
1.	15	Kossuth L. utca 105. Lakóház	H1

A település főutcáján található, oldalhatáron álló, egytraktusos lakóépület. Utcai homlokzatát háromosztatú ablakok és padlástéri szellőzőnyílások tagolják. Az épület jellegétől elütő homlokzati festés csökkenti az építészeti értékét. Az udvari homlokzatát falazott, négyzetes oszlopokon álló tornác tagolja. A kerítés szintén elütő eleme az épület és környezete látványának. Védendő az épület tömege, megjelenése. Homlokzatainak tagolása.

Az utcai homlokzat színének megváltoztatása az épület jellegéhez illeszkedően. Egyszínű festése javasolt (pl. fehér, halvány sárga). A kerítés anyaghasználatának jó megválasztása szintén az épület előnyösebb megjelenését segíti elő.

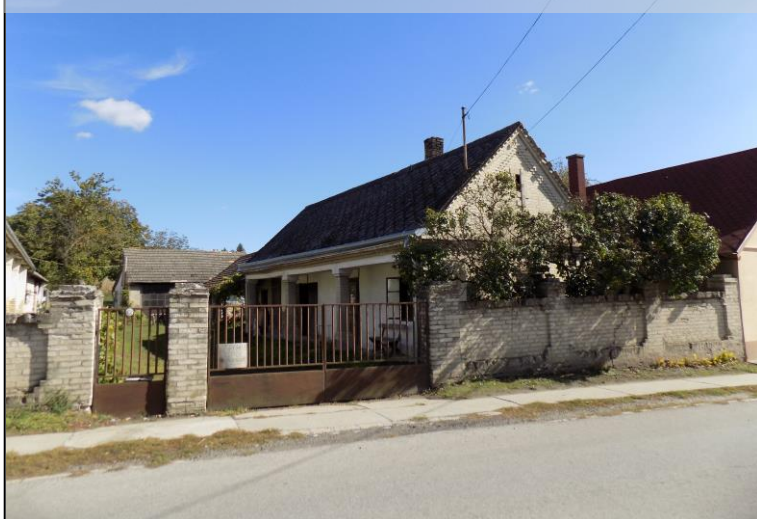
SORSZÁM	HELYRAJZI SZÁM	CÍM	VÉDETTSÉGI FOK
2.	21	Kossuth L. utca 93. melléképület	H1

Lakóépülethez tartozó melléképület oldalhatáron álló beépítéssel, előkerttel, utcára merőleges nyeregtetővel. Utcai homlokzata nyers-tégla felületképzésű. A megszokott tájolástól eltér az épület tornácának északi irányú elhelyezkedése. A nyitott, fedett folyosó oszlopait szintén téglakirakások díszítik.

Az épület homlokzatán és a kerítésen látható repedések keletkezésének okait szükséges feltárni és megszüntetni.

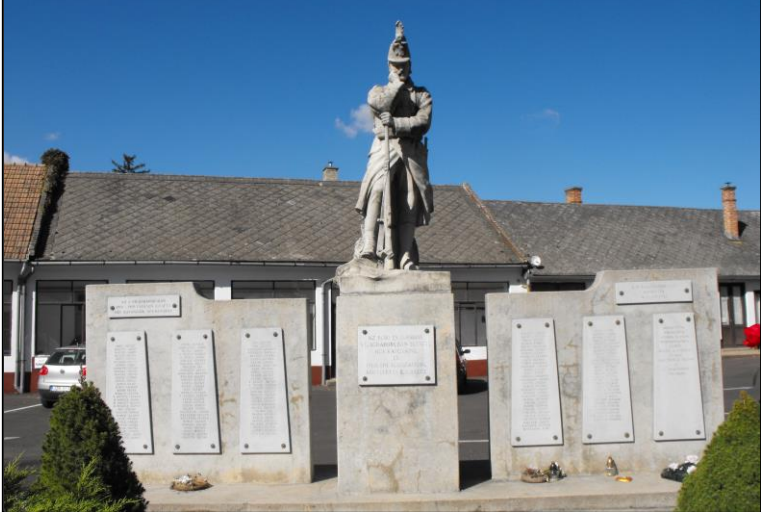
SORSZÁM	HELYRAJZI SZÁM	CÍM, MEGNEVEZÉS	VÉDETTSÉGI FOK
3.	29/1	Világháborús emlékműve	H1

LEÍRÁS, JELLEMZŐK, VÉDENDŐ ÉRTEKEK
A Polgármesteri Hivatal mellett találjuk az I. és II. világháborúban elesettek emlékére állított szobrot. A csiszolt műkőből készült talapzatokon márványtablákba vésték az áldozatok nevét. Védendő az emlékmű.

KORREKCIÓS JAVASLAT
A szobor rendszeres tisztítást igényel.

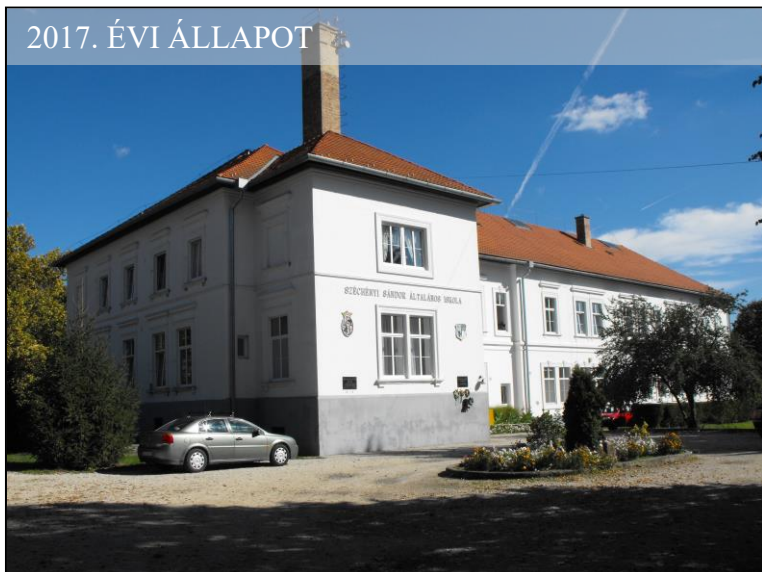
SORSZÁM	HELYRAJZI SZÁM	CÍM, MEGNEVEZÉS	VÉDETTSÉGI FOK
5.	53	Kossuth L. utca 67. Széchenyi ált. iskola	H1

Az egykori kastélyt teljesen felújították, a kertje karbantartott, környezete rendezett.

Javasolt az épületrész homlokzati díszinek és színének visszaállítása felelhető régi fotók alapján. A fűtőkorszerűsítéssel párhuzamosan a kémény eltávolítása javasolt.

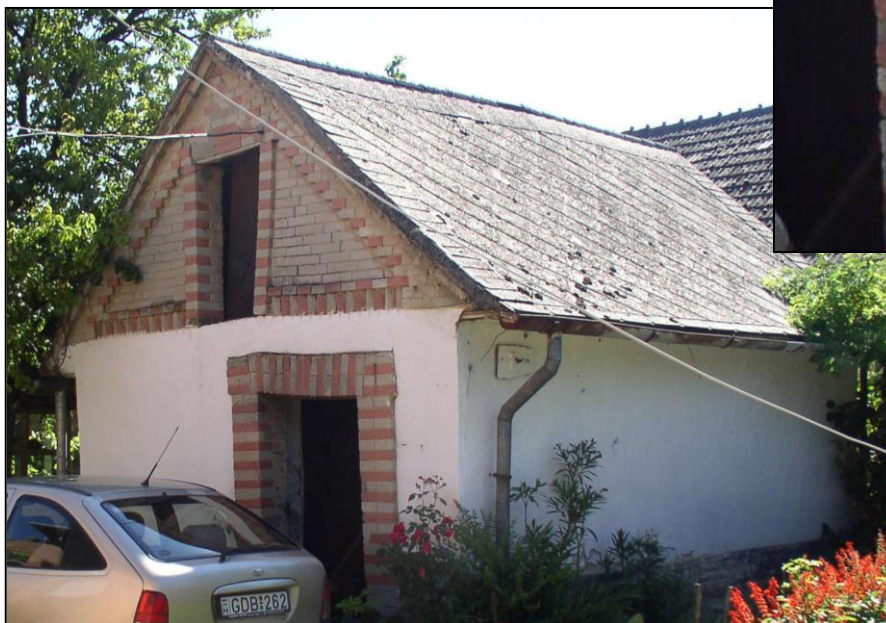
SORSZÁM	HELYRAJZI SZÁM	CÍM	VÉDETTSEGI FOK
12.	62	Damjanich utca 8. melléképület	H1

Az oldalhatáron álló lakóház udvarán, az oldalkertben elhelyezett, utcával párhuzamos, nyeregtetős melléképület. Építészeti értékét a két különböző színű téglából kirakott fal mintája adja. Ez a nyílások kereteit, a koronázó párkányt, valamint az oromfal szélén húzódó sávot teszi hangsúlyossá.
Védendő az épület tömege, homlokzatainak megjelenése.

Az épület ereszcatornája rozsdás, kezelést, festést igényel.

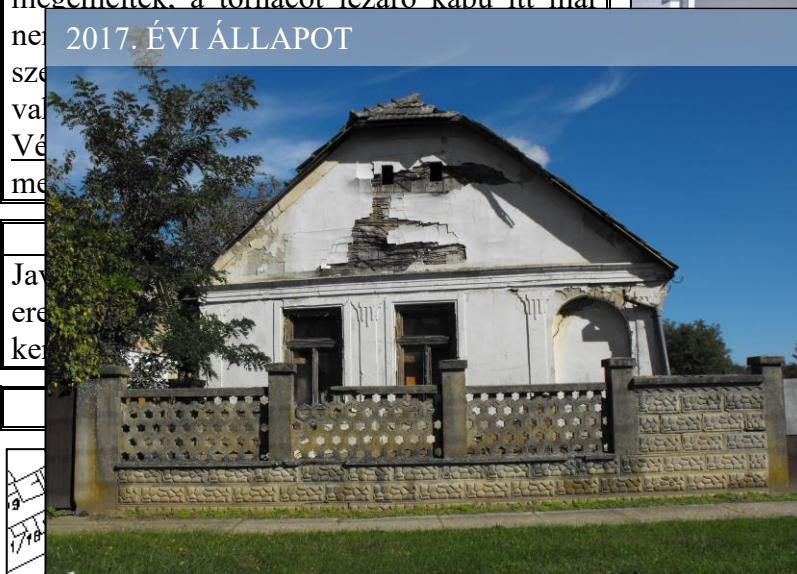
SORSZÁM	HELYRAJZI SZÁM	CÍM	VÉDETTSÉGI FOK
13.	63.	Damjanich utca 10.	H1

Oldalhatáron álló, utcára merőleges nyeregtetős lakóépület. Utcai homlokzatát vakolati díszek tagolják. Kettő, háromosztatú ablak, felettük padlástéri szellőzőnyílások. Az egykori tornácot íves záródású falmélyedés zárja. A nyílások között pilaszterek húzódnak, felettük vakolati sáv, a koronázó párkány húzódik.

Teljes épületfelújítás szükséges az eredeti homlokzat díszek megtartásával.

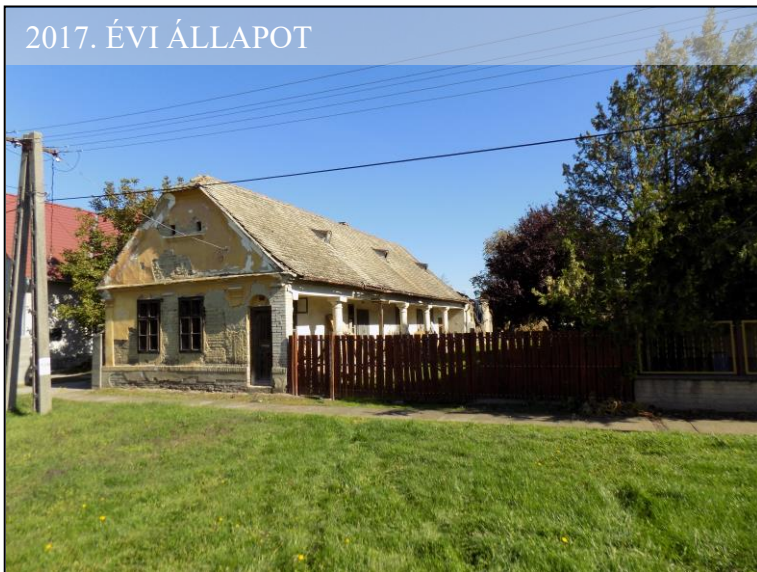
SORSZÁM	HELYRAJZI SZÁM	CÍM	VÉDETTSÉGI FOK
18.	377.	Görgei utca 34.	H1

A község teleklábas alaprajzú részén találjuk az oldalhatáron álló, nyeregtetős, egytraktusos lakóépületet. Udvar felőli megjelenésére a tornác jellemző, amelyet íves falmélyedéssel díszített fakapu zár az utca felé. A hatosztatú ablakok között pilaszterek húzódnak, felettük a falsíkból kiugró párkány tagolja a homlokzatot. A padlástéri szellőzőnyílásokat szintén párkány kapcsolja össze.

Az épület rossz állapota miatt teljes felújítás szükséges, a jelenlegi karakter megőrzésével, a díszek visszaállításával.

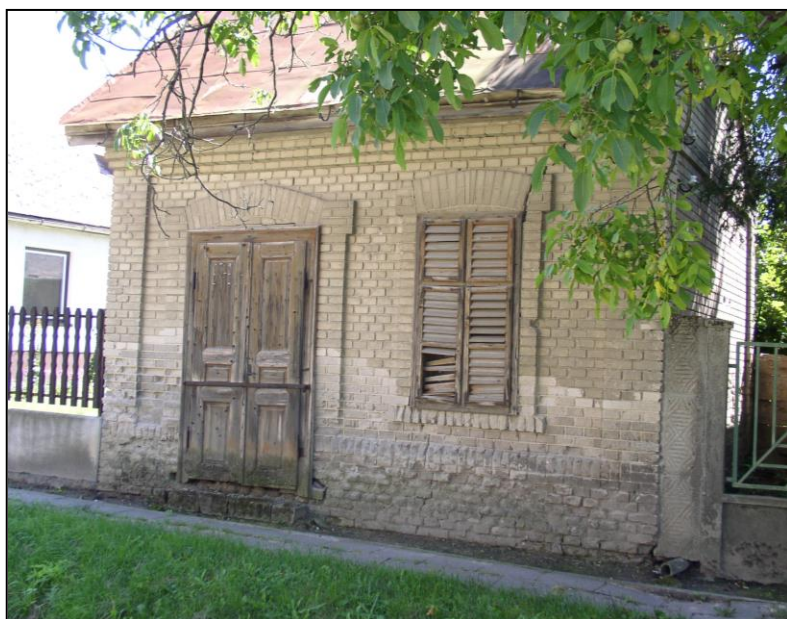
SORSZÁM	HELYRAJZI SZÁM	CÍM	VÉDETTSÉGI FOK
19.	449	Kossuth L. utca 57. melléképület	H1

A település központjában, a katolikus templom közelében található. Oldalhatáron álló, hosszúkás parasztház udvarában, az utcai telekhatárra épített melléképület. Kis alapterületű, utcával párhuzamos nyeregtetős épület. Fa nyílászáróit nyers-tégla díszítésű íves záródású szemöldökpárkány és szalagkeret övezi. A homlokzat felületét a falazott téglá adja.

A nyílászárók faszerkezeteinek felújítása, a homlokzati hibák javítása, a tető jelenlegi bádogfedésének lecserélése szükséges.

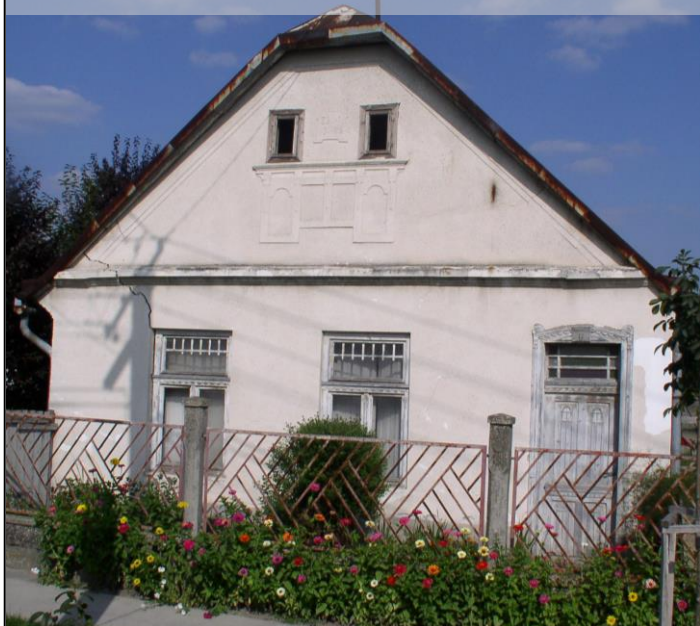
SORSZÁM	HELYRAJZI SZÁM	CÍM	VÉDETTSEGI FOK
22.	478	Kossuth utca 17.	H1

A főutca mentén helyezkedik el, oldalhatáron álló, nyeregtetős lakóház. Udvar felőli homlokzatát falazott oszlopokon áll tornác alkotja. A nyitott folyosó az utca felé egyenes záródású ajtóban végződik, amelyet faragott mintákkal díszített keret övez. Az utcai homlokzat tagolása a hagyományos parasztházakra jellemző. A szellőzőnyílások körül vakolati díszeket találunk, amelyek feltehetően az ablakok körül is voltak.

Javasolt az épület bádoglemez fedését hagyományos cserépre cserélni. A nyílászárók fa szerkezete igényel kezelést, festést, illetve vakolatjavítás és festés javasolt.

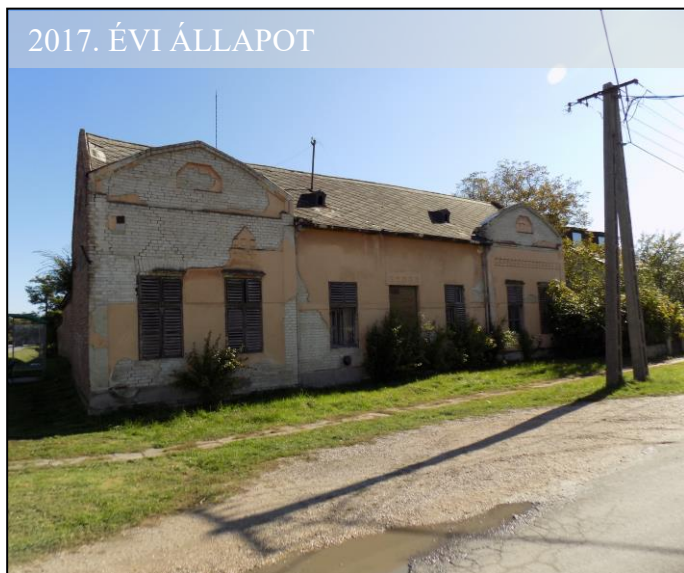
SORSZÁM	HELYRAJZI SZÁM	CÍM	VÉDETTSÉGI FOK
23.	669.	Rákóczi utca 2.	H1

L-alakú saroképület egykor kocsmá és lakás volt, jelenleg üresen áll. Az utca felőli fő homlokzatának rangos megjelenését a tető síkja fölé emelkedő attikafal, a nagy homlokzat magasság, valamint a hatalmas osztott ablakok adják. Északi homlokzatának nyerstégla felülete az utcakép meghatározó eleme

Javasolt a buszváró és szemétygyűjtő cseréje esztétikusabb, az épület jellegéhez illőbb kialakításúra. A fennmaradáshoz elengedhetetlen valamilyen funkciót adni a teljes homlokzati felújítást igénylő épületnek.

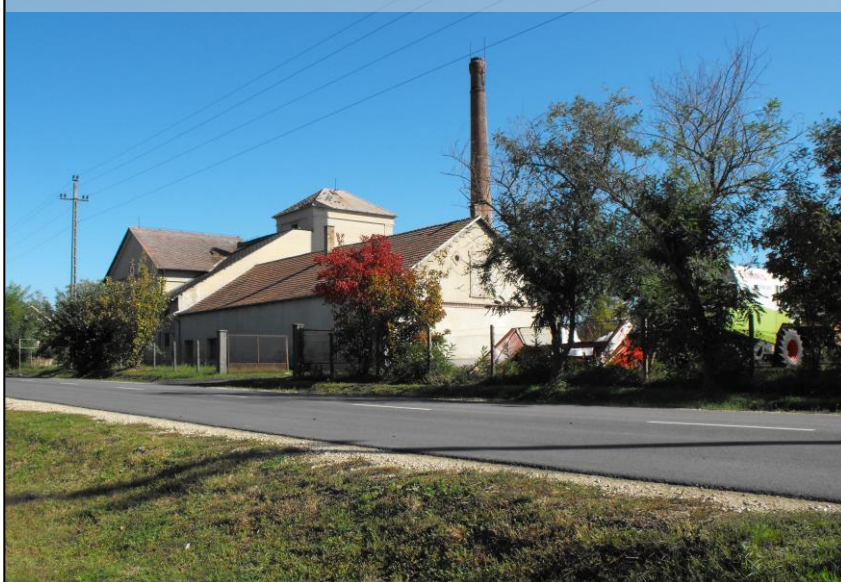
SORSZÁM	HELYRAJZI SZÁM	CÍM, MEGNEVEZÉS	VÉDETTSÉGI FOK
24.	788.	Zalka M. utca 4. Szeszgyár	H1

A településre déli irányból beérkezve az út mentén találjuk az egykori szeszgyár épületét. A hatalmas tömegéből fakadóan impozáns megjelenésű. A nyers-tégla felületképzésű homlokzataira az íves vagy egyenes záródású, különböző méretű és formájú ablakok a jellemzőek. Tetőzete is változatos idomokból tevődik össze. Az épület jelenleg használaton kívül van, elhanyagolt állapotban.

Gondoskodni kell az épület további hasznosításáról az épület karakterének megőrzésével.

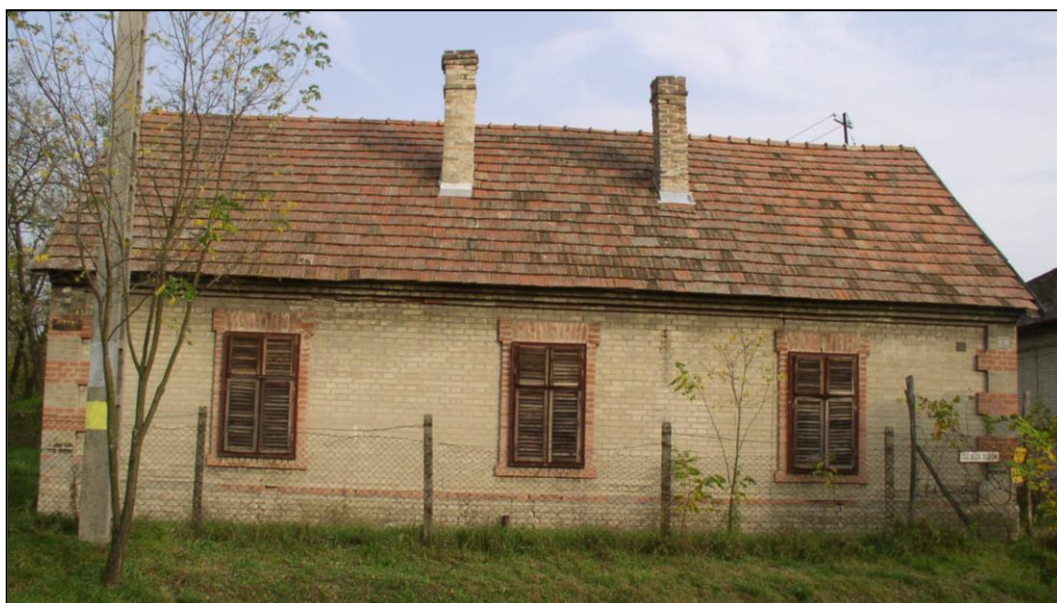
SORSZÁM	HELYRAJZI SZÁM	CÍM, MEGNEVEZÉS	VÉDETTSÉGI FOK
25.	788.	Zalka M. utca 4.	H1

A homlokzat téglafelülete sérült, a nyílászárók állapota rossz, ezek javítása szükséges.

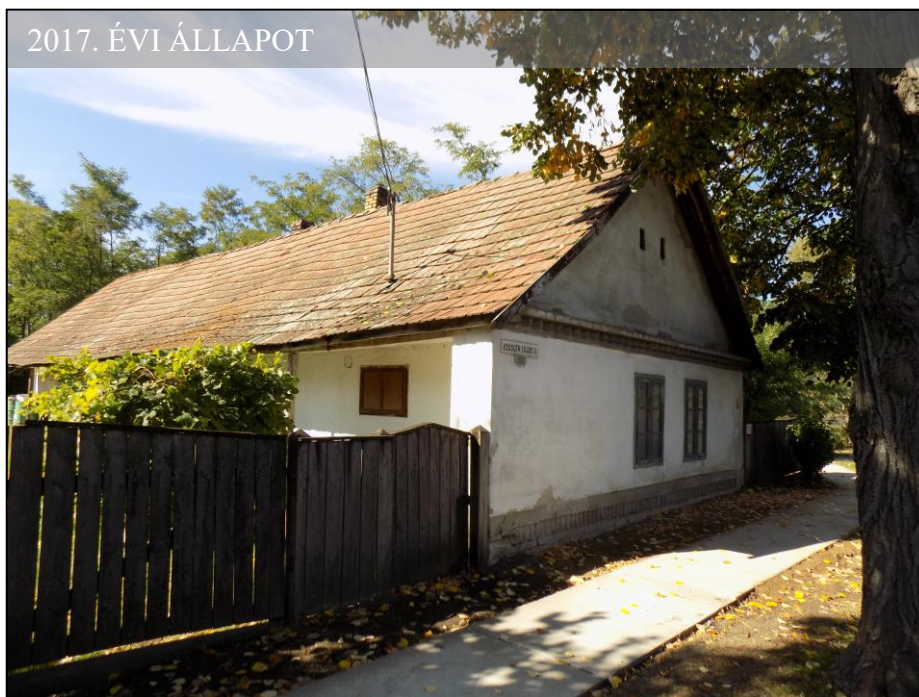
SORSZÁM	HELYRAJZI SZÁM	CÍM	VÉDETTSEGI FOK
50.	1308.	Kossuth utca 120.	H1

A fal vizesedését kell megszüntetni, valamint a vakolat igényel javítást és festést.
