ÉRTÉKLELTÁR

NAGYDOROG

2017.

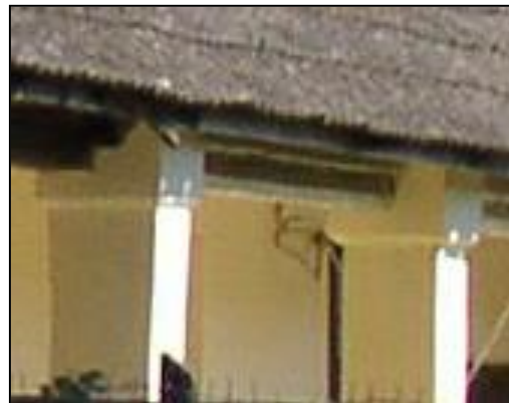
SORSZÁM	HELYRAJZI SZÁM	CÍM	VÉDETTSÉGI FOK
1.	15	Kossuth L. utca 105. Lakóház	H1

A település főutcáján található, oldalhatáron álló, egytraktusos lakóépület. Utcai homlokzatát háromosztatú ablakok és padlástéri szellőzőnyílások tagolják. Az épület jellegétől elütő homlokzati festés csökkenti az építészeti értékét. Az udvari homlokzatát falazott, négyzetes oszlopokon álló tornác tagolja. A kerítés szintén elütő eleme az épület és környezete látványának. Védendő az épület tömege, megjelenése. Homlokzatainak tagolása.

Az utcai homlokzat színének megváltoztatása az épület jellegéhez illeszkedően. Egyszínű festése javasolt (pl. fehér, halvány sárga). A kerítés anyaghasználatának jó megválasztása szintén az épület előnyösebb megjelenését segíti elő.

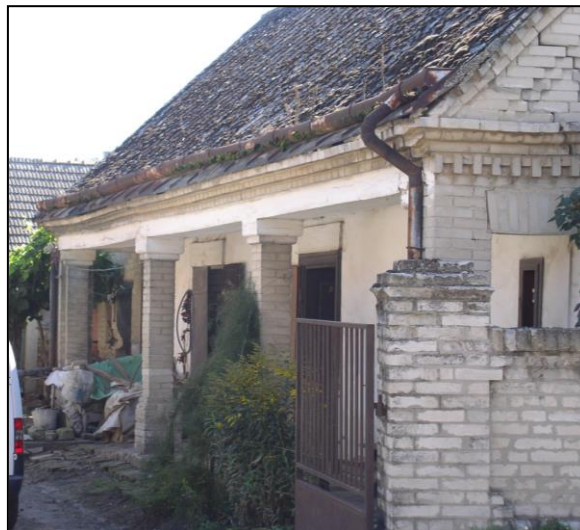
SORSZÁM	HELYRAJZI SZÁM	CÍM	VÉDETTSÉGI FOK
2.	21	Kossuth L. utca 93. melléképület	H1

Lakóépülethez tartozó melléképület oldalhatáron álló beépítéssel, előkerttel, utcára merőleges nyeregtetővel. Utcai homlokzata nyers-tégla felületképzésű. A megszokott tájolástól eltér az épület tornácának északi irányú elhelyezkedése. A nyitott, fedett folyosó oszlopait szintén téglakirakások díszítik.

Az épület homlokzatán és a kerítésen látható repedések keletkezésének okait szükséges feltárni és megszüntetni.

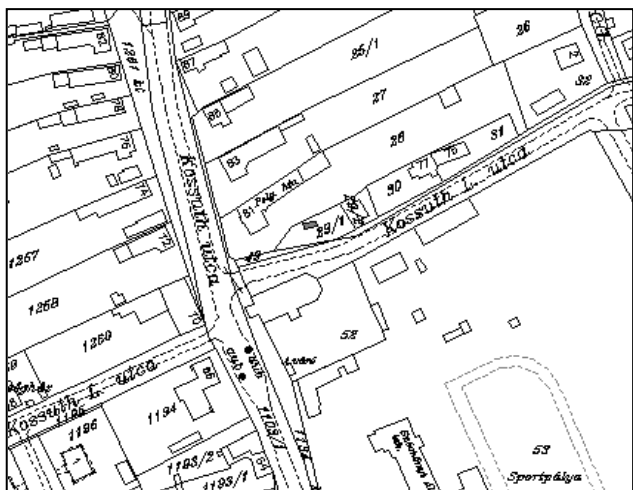
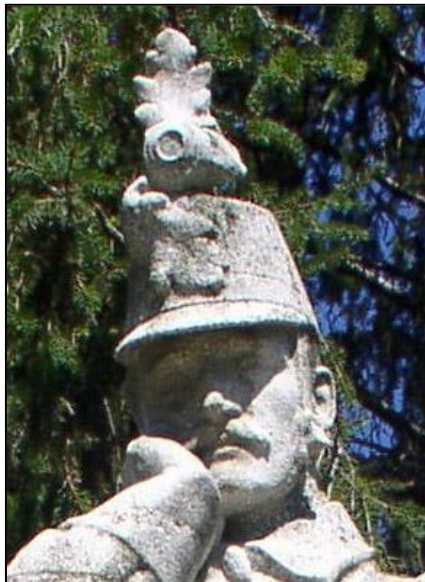
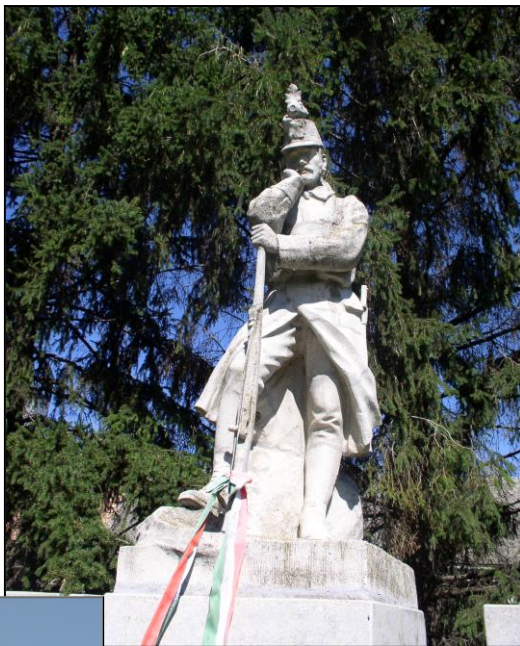
SORSZÁM	HELYRAJZI SZÁM	CÍM, MEGNEVEZÉS	VÉDETTSÉGI FOK
3.	29/1	Világháborús emlékműve	H1

LEÍRÁS, JELLEMZŐK, VÉDENDŐ ÉRTEKEK
A Polgármesteri Hivatal mellett találjuk az I. és II. világháborúban elesettek emlékére állított szobrot. A csiszolt műkőből készült talapzatokon márványtablákba vésték az áldozatok nevét. Védendő az emlékmű.

KORREKCIÓS JAVASLAT
A szobor rendszeres tisztítást igényel.

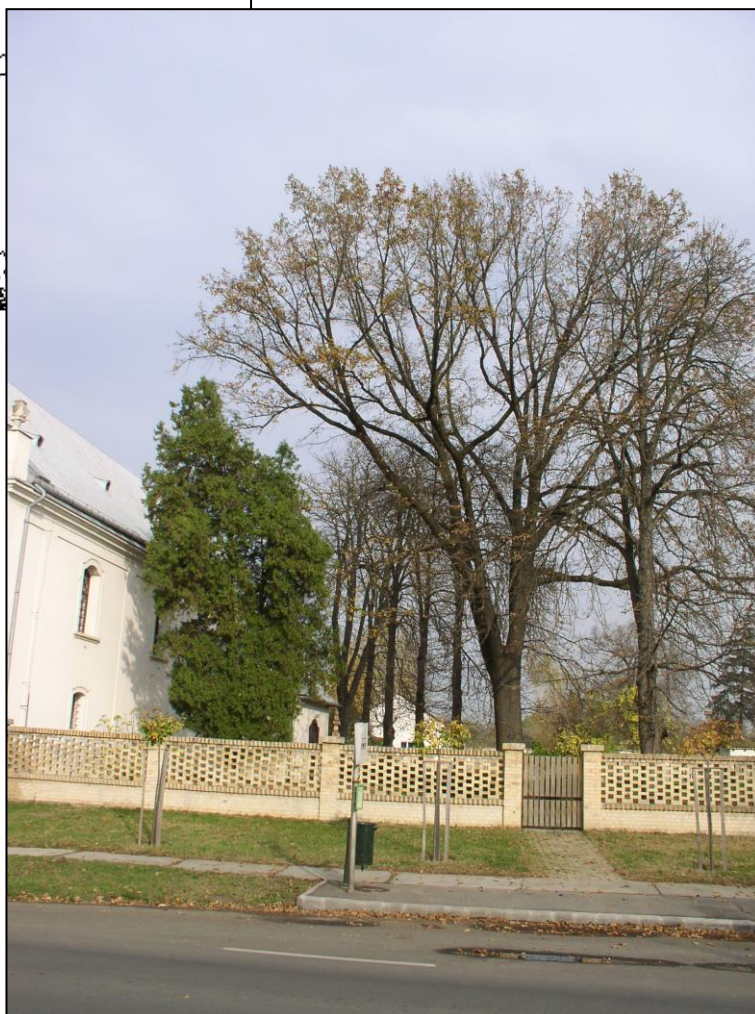
SORSZÁM	HELYRAJZI SZÁM	CÍM, MEGNEVEZÉS	VÉDETTSÉGI FOK
4.	52.	Református templom kertje	H1

1896-ban, az ország ezeréves fennállásának ünneplésére a református templom udvarába két tölgyfát ültetett a gyülekezet. Az egyiket az ezredév első fejedelme, Árpád emlékére, a másikat pedig az ezredév utolsó fejedelme, I. Ferenc József emlékére. Állítólag ez utóbbi áll még a templom kertjében.
Védendő a tölgyfa.

Javasolt egy tábla elhelyezése a fa tövében, amely tájékoztatja az ide látogatókat a történetéről, jelentőségéről.

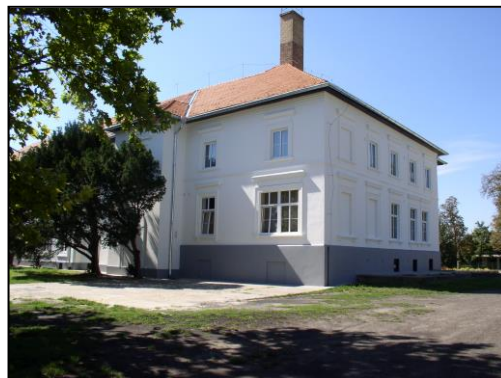
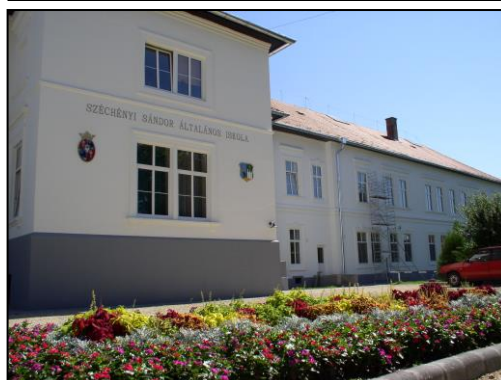
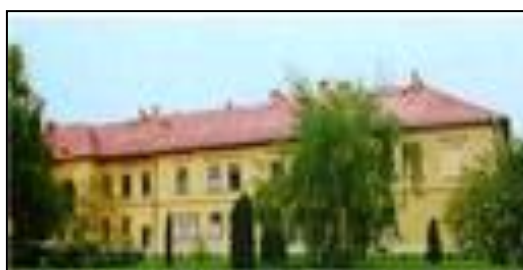
SORSZÁM	HELYRAJZI SZÁM	CÍM, MEGNEVEZÉS	VÉDETTSÉGI FOK
5.	53	Kossuth L. utca 67. Széchenyi ált. iskola	H1

A 8820 kh nagyságú dorogi birtok 1777-től 1945-ig a Széchenyi család tulajdonában van. Az egykori földszintes épületet átalakították, 13 helyiségének lebontásával, és emelet ráépítésével 50 helyiségből álló kastélyt építettek 1891-ben. Abel Lothar bécsi építész tervei alapján, Wittinger Sándor építő-mester irányításával készült a méreteiben ma is impozáns középület. Az államosítást követően, 1947-től működik általános iskolaként.

Az egykori kastélyt teljesen felújították, a kertje karbantartott, környezete rendezett.

Javasolt az épületrész homlokzati díszinek és színének visszaállítása felelhető régi fotók alapján. A fűtőkorszerűsítéssel párhuzamosan a kémény eltávolítása javasolt.

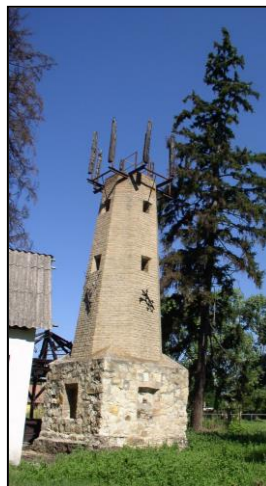
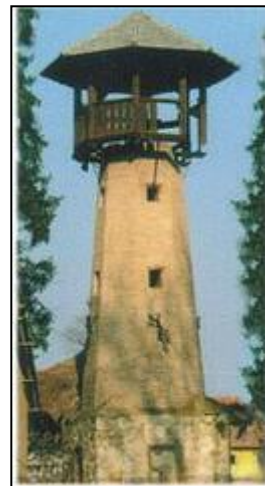
SORSZÁM	HELYRAJZI SZÁM	CÍM, MEGNEVEZÉS	VÉDETTSÉGI FOK
6.	53	Kossuth L. utca 67. Víztorony	H1

A Széchényi Sándor Általános Iskola udvarában található a víztorony, amelyet 1891-ben a Széchényi család emeltetett a kastély szükségleteinek ellátására. az épülettől kb. 50 méterre, keletre volt a kút és a víztorony. Állati erővel lett a víz feljuttatva a kútból a víztoronyba, majd onnan a kastély vezetékrendszerébe. Az ipartörténeti emléket képviselő torony nádfedeles teteje, valamint a mellette levő faszerkezetes építmény leégett, a tűz pusztításának nyomait még ma is láthatjuk.

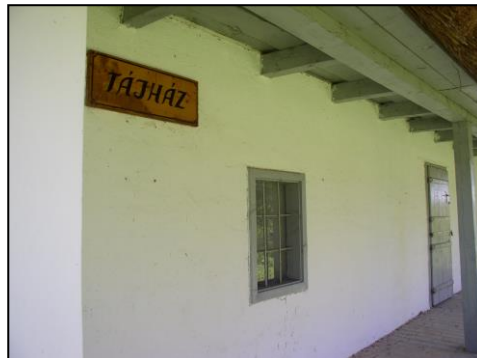
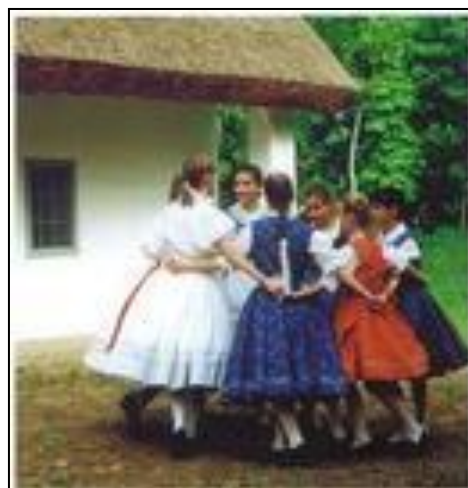
SORSZÁM	HELYRAJZI SZÁM	CÍM, MEGNEVEZÉS	VÉDETTSÉGI FOK
7.	53	Kossuth L. utca 67. Tájház-falumúzeum	H1

A település központjában, a Széchényi Sándor Általános Iskola udvarán, a fák között találjuk meg a falumúzeumot. . Markó János nagydorogi, nyugalmazott tanár szegényparaszti életformát bemutató gyűjteménye található a, feltehetően egykor lakó funkciót betöltő épületben.. Egytraktusos, nádfedeles, nyeregtetős ház, délnyugati homlokzatát nyitott tornác alkotja, amelyet falazott téglá oszlopok és szürkére festett faoszlopok támasztják alá. A közelében található faszerkezetes láda talán egy régi kút helyét jelöli.

Javasolt az épület jelenlegi funkciójának megőrzése és folyamatos karbantartása.

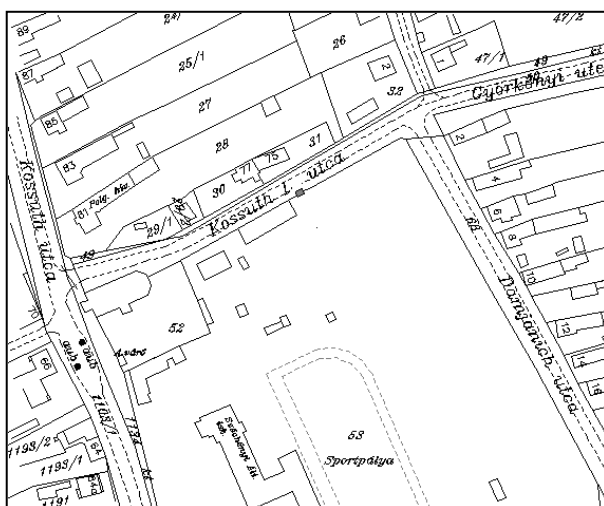
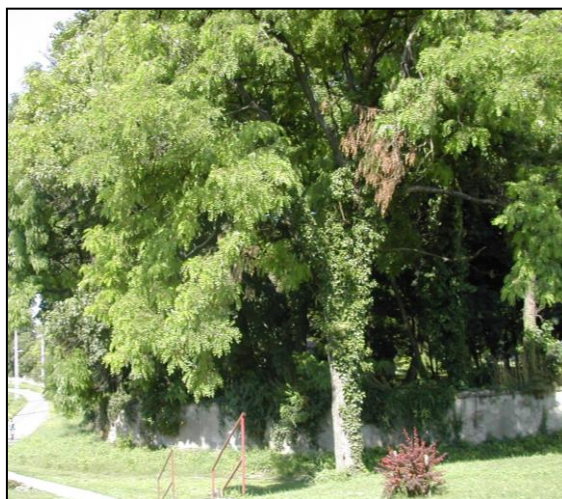
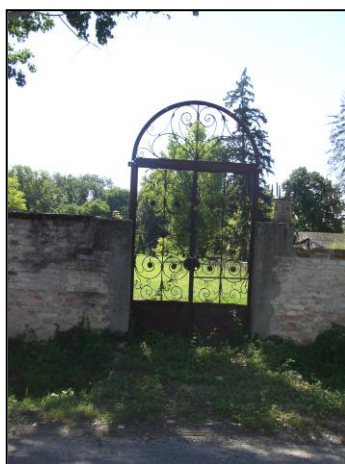
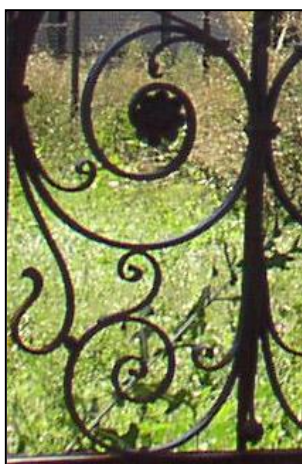
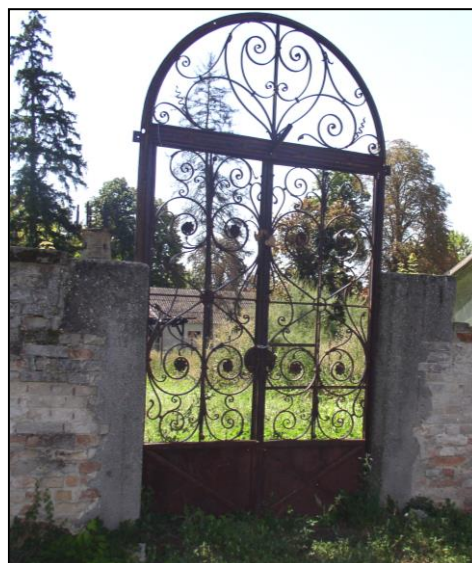
SORSZÁM	HELYRAJZI SZÁM	CÍM, MEGNEVEZÉS	VÉDETTSÉGI FOK
8.	53.	Kovácsoltvas kapu és kerítése	H1

A Széchényi Sándor Általános Iskola területét északról lehatároló téglakerítés kapuja. A lezárt, használaton kívül lévő kovácsoltvas kapu díszes kialakítású, íves vonalvezetésű. Védendő érték az iskolát lehatároló téglakerítés, amely eredetileg egységesen nyerstégla felületű volt, helyenként áttört, zömmel tömör kialakítású. A kerítés déli, áttört kialakítású szakasza a legrégebbi, eredeti formájában fennmaradt része. Védendő a kapu és a téglakerítés

A kapu környezetének rendezése, az eredeti, vakolat nélküli téglakerítés visszaállítása javasolt.

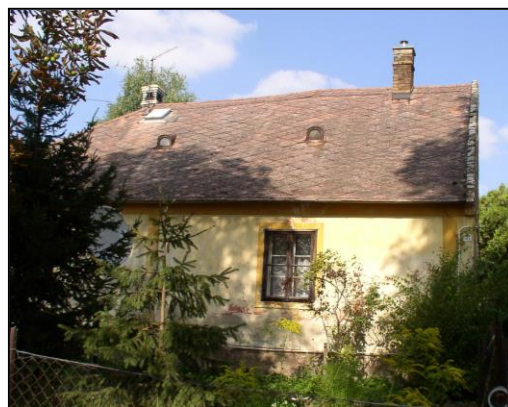
SORSZÁM	HELYRAJZI SZÁM	CÍM	VÉDETTSEGI FOK
9.	55.	Kossuth L. utca 63.	H1

A Katolikus templom mellett találjuk az utca felé L alakban beforduló épületet. Az épület egyszerű kialakítású, díszítés nélküli. A négyosztatú ablakait egyszerű szalagkeret veszi körbe. A lakóház belső kialakításának különlegessége a dupla boltíves mennyezet.

Az épület homlokzatainak felújítása szükséges.

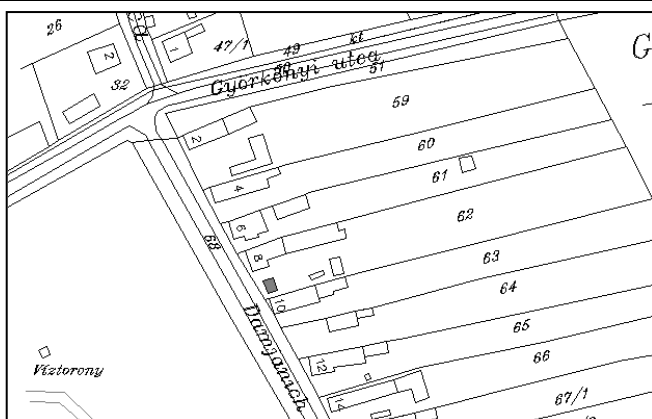
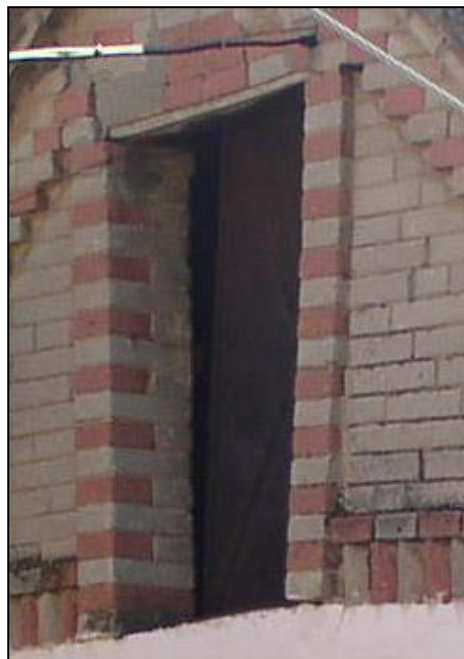
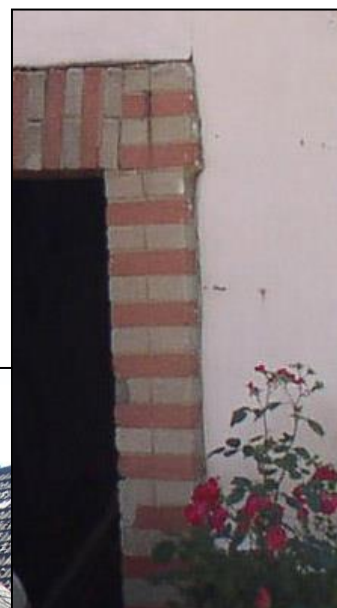
SORSZÁM	HELYRAJZI SZÁM	CÍM	VÉDETTSEGI FOK
12.	62	Damjanich utca 8. melléképület	H1

Az oldalhatáron álló lakóház udvarán, az oldalkertben elhelyezett, utcával párhuzamos, nyeregtetős melléképület. Építészeti értékét a két különböző színű téglából kirakott fal mintája adja. Ez a nyílások kereteit, a koronázó párkányt, valamint az oromfal szélén húzódó sávot teszi hangsúlyossá.
Védendő az épület tömege, homlokzatainak megjelenése.

Az épület ereszcatornája rozsdás, kezelést, festést igényel.

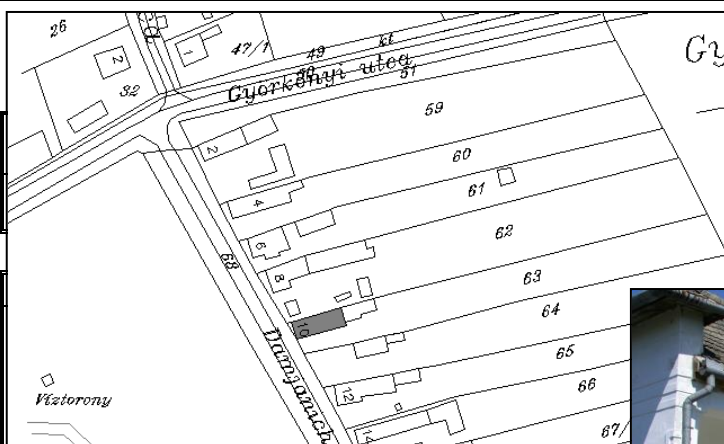
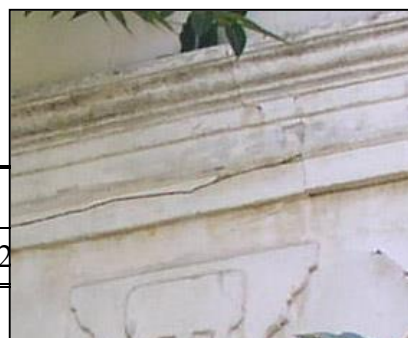
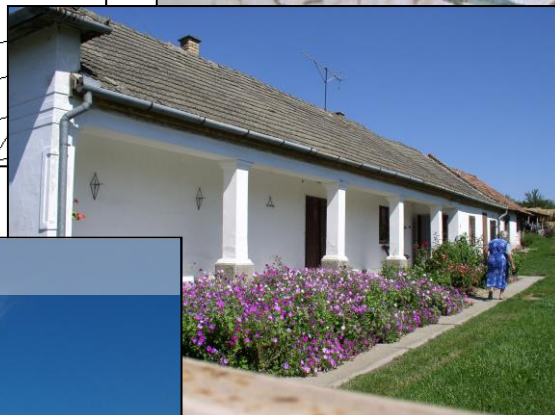
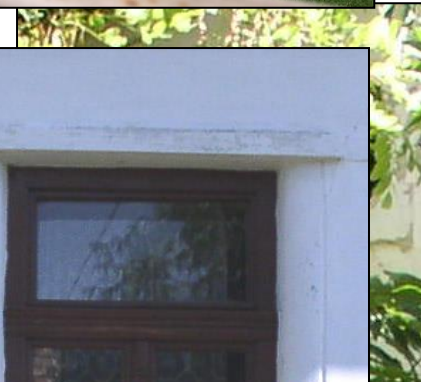
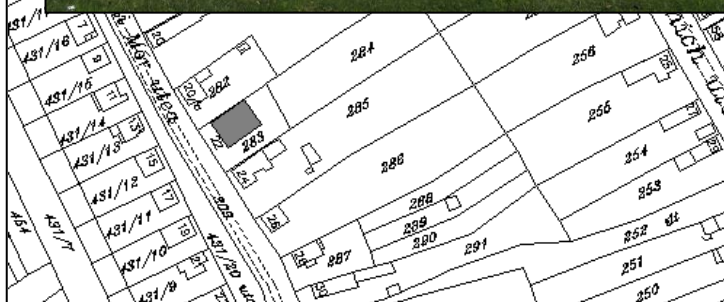
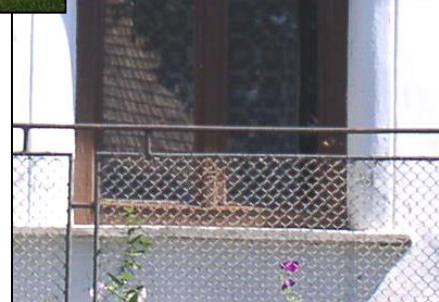
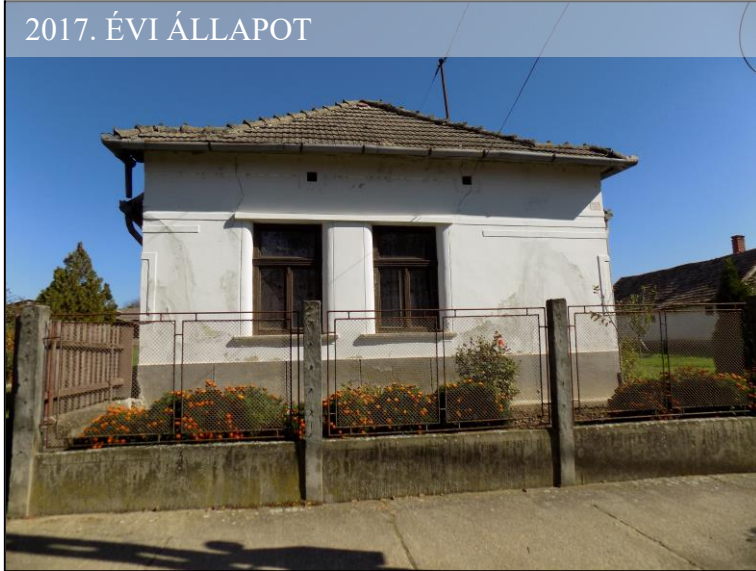
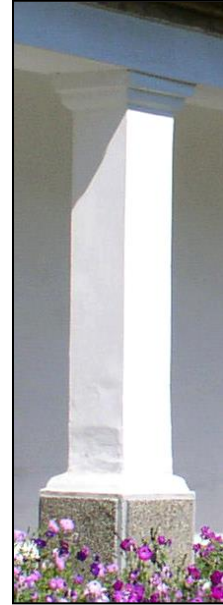
SORSZÁM	HELYRAJZI SZÁM	CÍM	VÉDETTSÉGI FOK
13.	63.	Damjanich utca 10.	H1

Oldalhatáron álló, utcára merőleges nyeregtetős lakóépület. Utcai homlokzatát vakolati díszek tagolják. Kettő, háromosztatú ablak, felettük padlástéri szellőzőnyílások. Az egykori tornácot íves záródású falmélyedés zárja. A nyílások között pilaszterek húzódnak, felettük vakolati sáv, a koronázó párkány húzódik.

Teljes épületfelújítás szükséges az eredeti homlokzat díszek megtartásával.

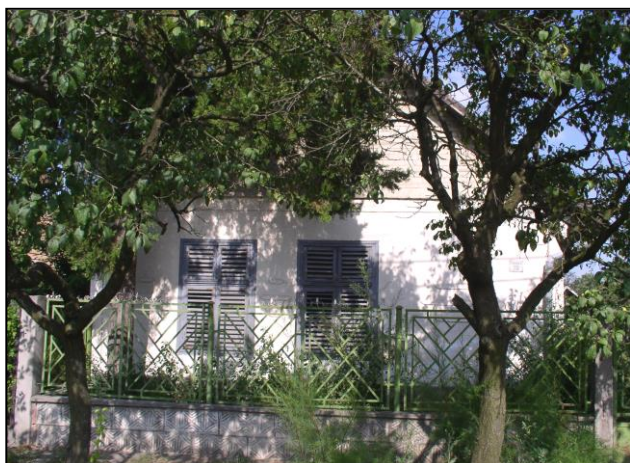
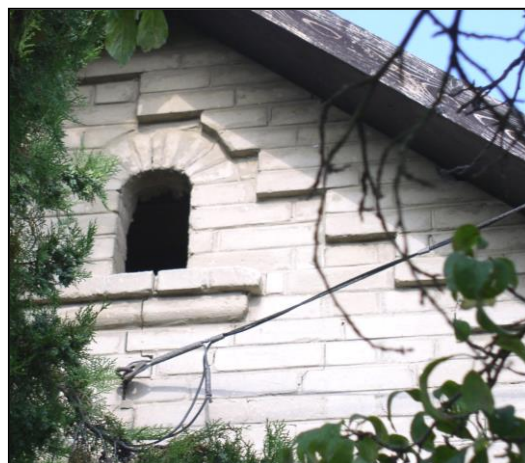
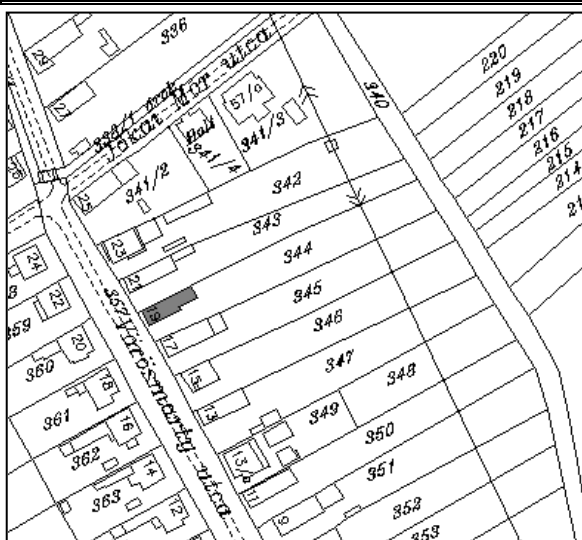
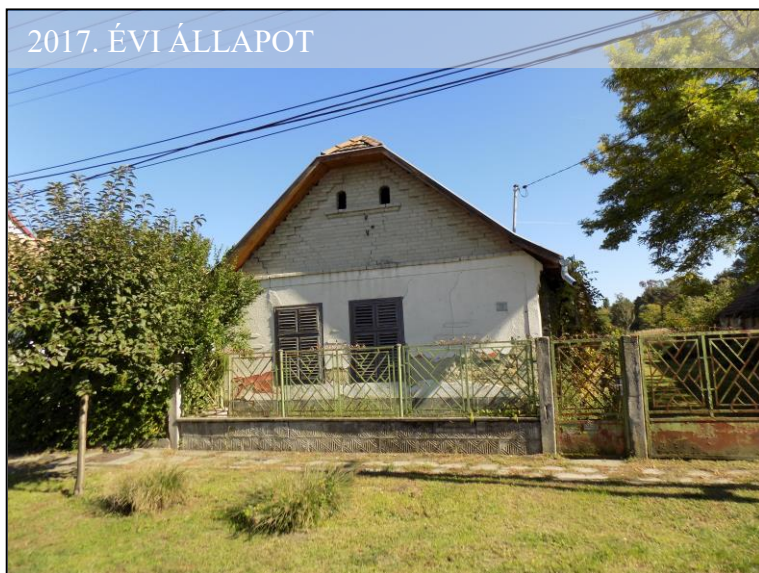
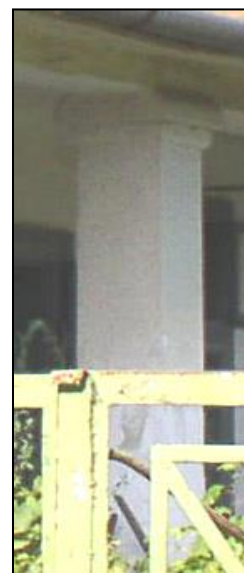
SORSZÁM	HELYRAJZI SZÁM	CÍM	VÉDETTSÉGI FOK
16.	344.	Vörösmarty utca 19.	H1

Oldalhatáron álló, egytraktusos, nyeregtetős lakóház. A déli homlokzatát négyzetes alaprajzú, falazott oszlopokra támaszkodó tornác alkotja. Az utcai homlokzatát a fa zsalugáteres ablakok és szellőzőnyílások tagolják. Fehérrre festett homlokzatának egy részét kváderezés díszíti és tagolja.

Az épület megjelenéséhez illeszkedőbb kerítés kialakítása javasolt. Állagmegóvási munkálatok.

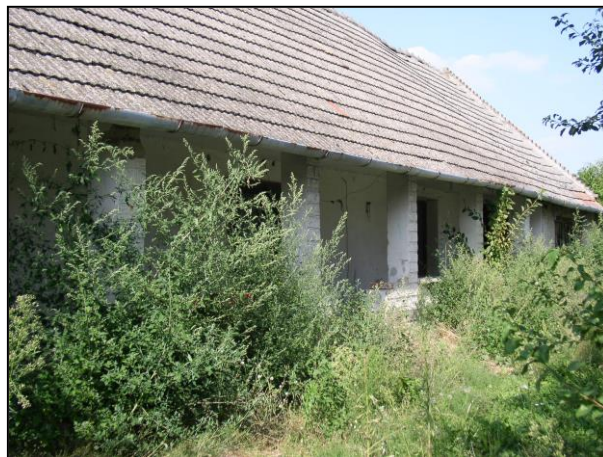
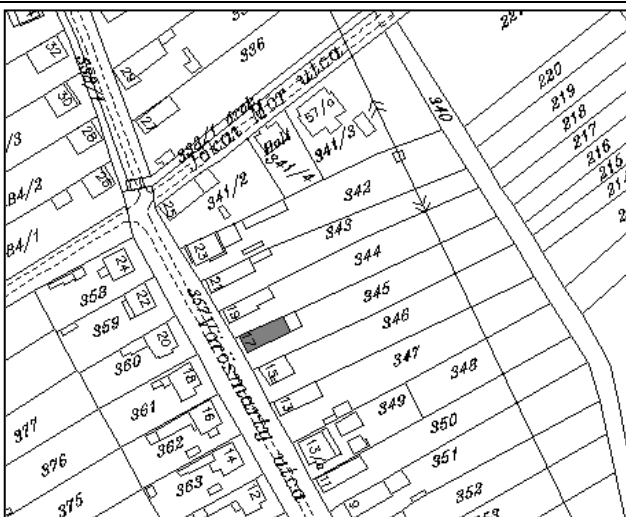
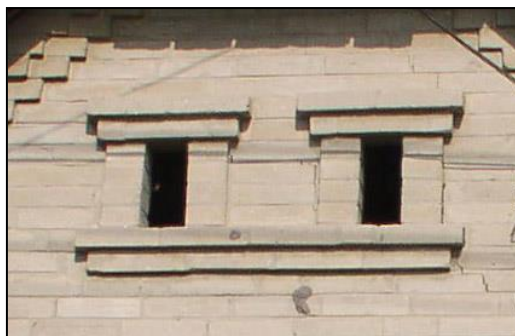
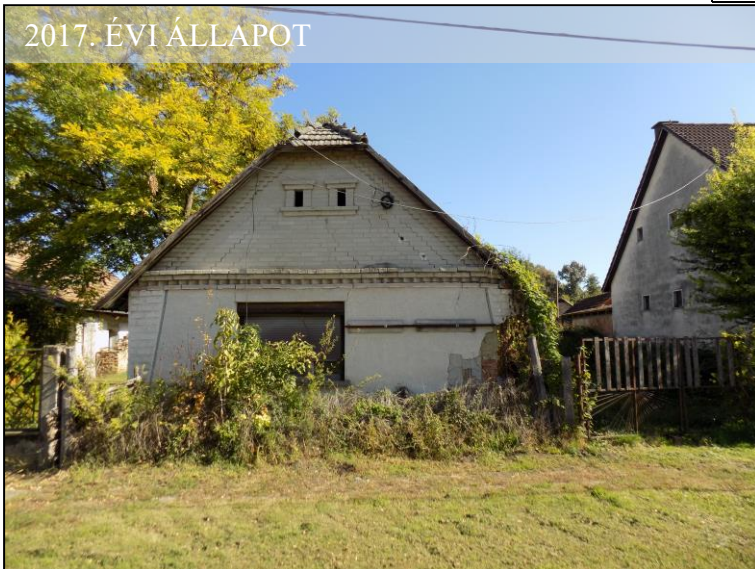
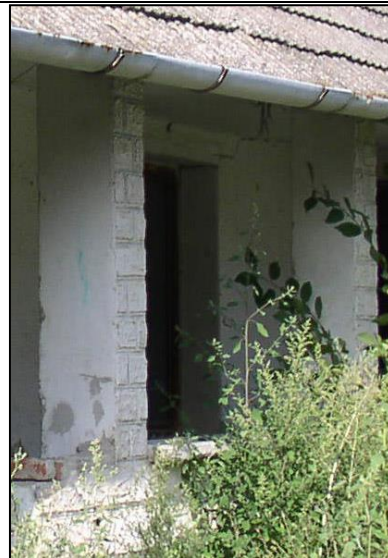
SORSZÁM	HELYRAJZI SZÁM	CÍM	VÉDETTSÉGI FOK
17.	345.	Vörösmarty utca 17.	H1

Oldalhatáron álló, utcára merőleges nyeregtetős lakóház. Udvari homlokzatát négyzetes alaprajzú, falazott oszlopokon álló, mellvédes tornác tagolja. Az utcai homlokzat tagolását, nyílászáróinak méretét és formáját megváltoztatták. A padlástéri szellőzőnyílások, és a nyerstégla felületképzésű homlokzatrész utal az egykori külsőre.

Javasolt az utcai homlokzat nyílászáróinak visszaállítása eredeti állapotba. Állagmegóvási munkálatok.

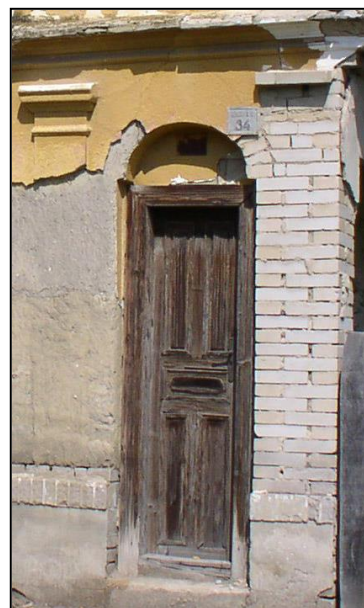
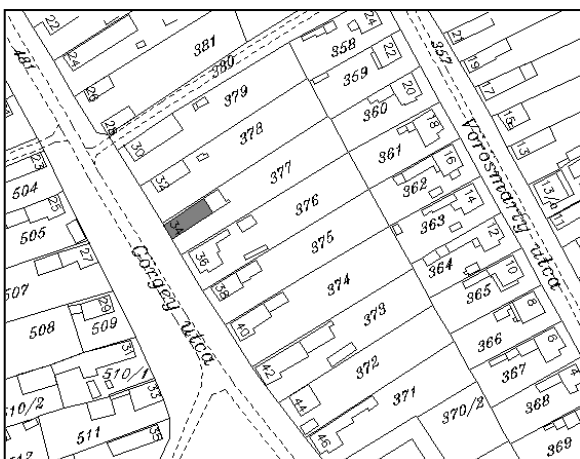
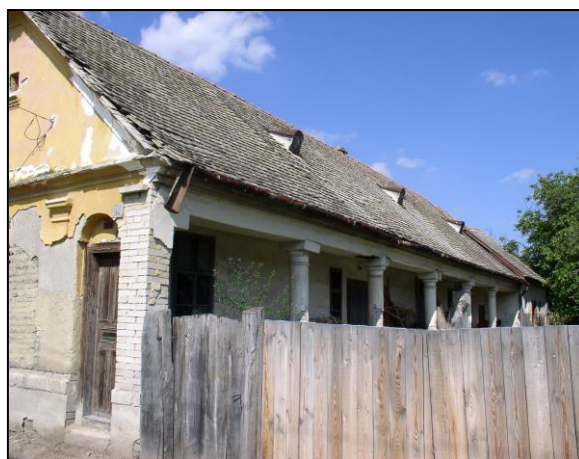
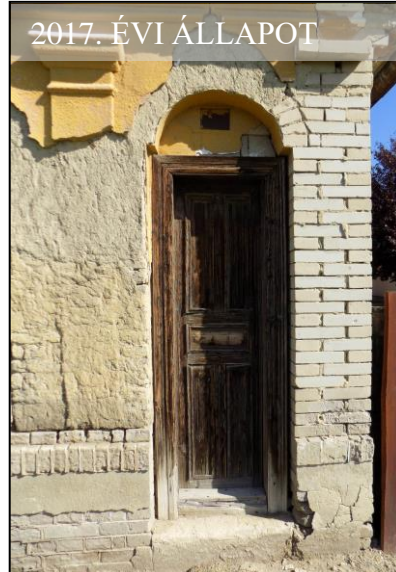
SORSZÁM	HELYRAJZI SZÁM	CÍM	VÉDETTSÉGI FOK
18.	377.	Görgei utca 34.	H1

A község teleklábas alaprajzú részén találjuk az oldalhatáron álló, nyeregtetős, egytraktusos lakóépületet. Udvar felőli megjelenésére a tornác jellemző, amelyet íves falmélyedéssel díszített fakapu zár az utca felé. A hatosztatú ablakok között pilaszterek húzódnak, felettük a falsíkból kiugró párkány tagolja a homlokzatot. A padlástéri szellőzőnyílásokat szintén párkány kapcsolja össze.

Az épület rossz állapota miatt teljes felújítás szükséges, a jelenlegi karakter megőrzésével, a díszek visszaállításával.

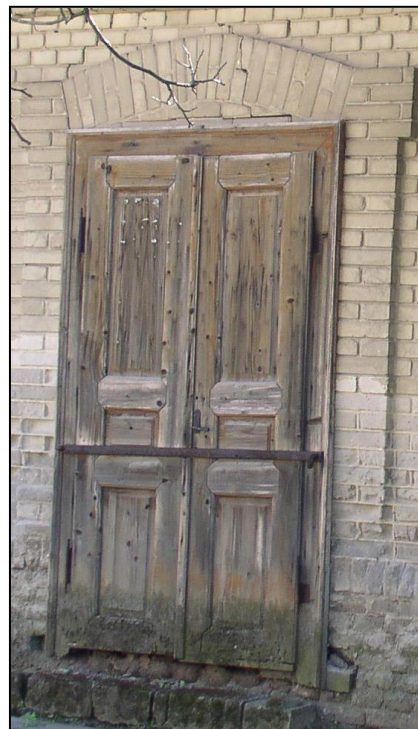
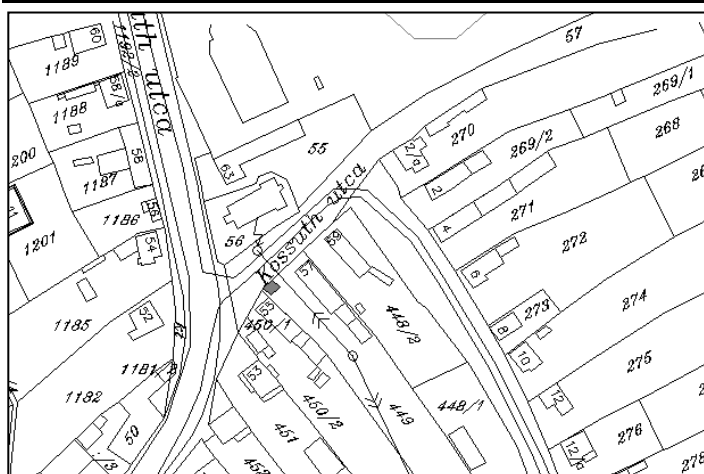
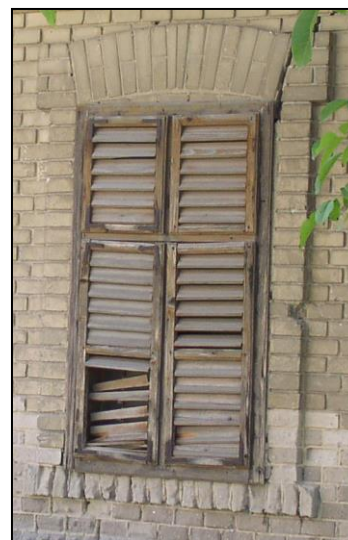
A település központjában, a katolikus templom közelében található. Oldalhatáron álló, hosszúkás parasztház udvarában, az utcai telekhatárra épített melléképület. Kis alapterületű, utcával párhuzamos nyeregtetős épület. Fa nyílászáróit nyers-tégla díszítésű íves záródású szemöldökpárkány és szalagkeret övezi. A homlokzat felületét a falazott téglá adja.

A nyílászárók faszerkezeteinek felújítása, a homlokzati hibák javítása, a tető jelenlegi bádogfedésének lecserélése szükséges.

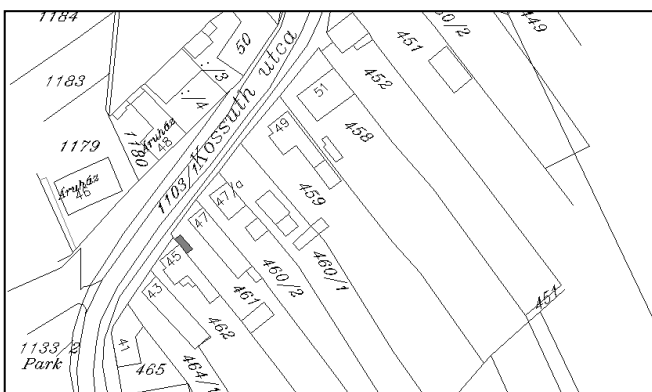
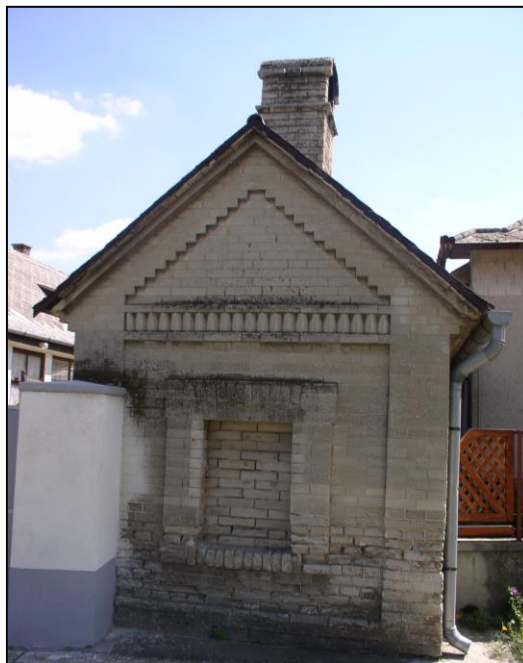
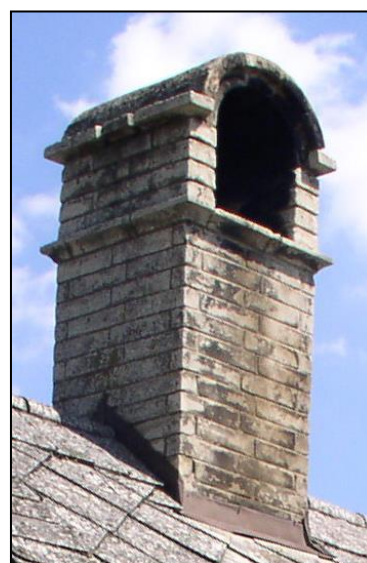
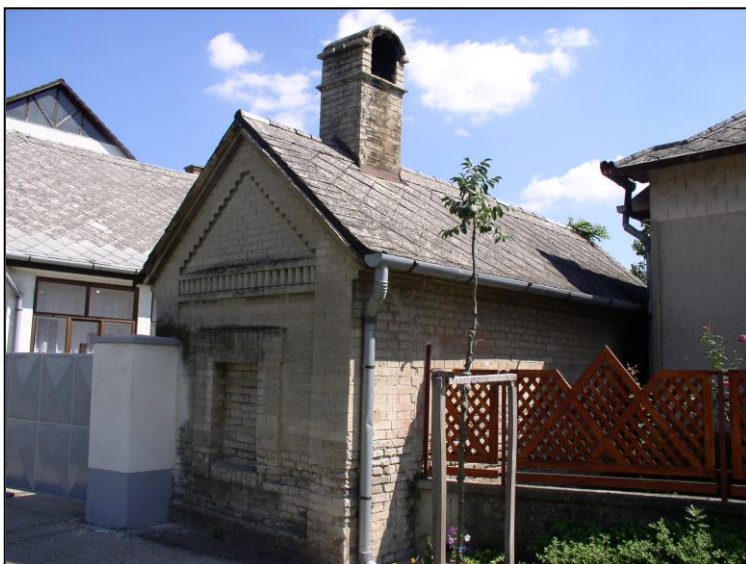
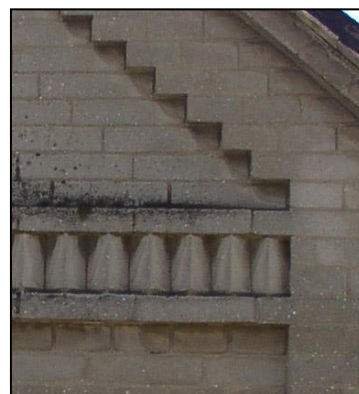
SORSZÁM	HELYRAJZI SZÁM	CÍM	VÉDETTSÉGI FOK
20.	461	Kossuth L. utca 47. melléképület	H1

A település főutcáján, oldalhatáron álló lakóház udvarában, a kerítés vonalába építve található a melléképület. Az utcára merőleges nyeregtetős, kis alapterületű épület megjelenésére a nyers-tégla felületű homlokzatok a jellemzők. Az épület díszítését is az eltérő téglakirakások adják. Védendő a melléképület tömege, homlokzatainak megjelenése.

Az épülethez falazott, festett kerítés eltérő jellegéből adódóan nem illik a nyers-tégla felületéhez.

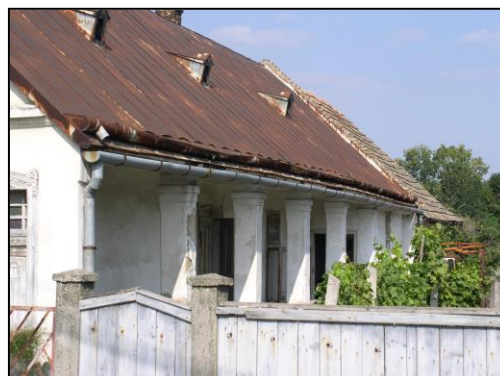
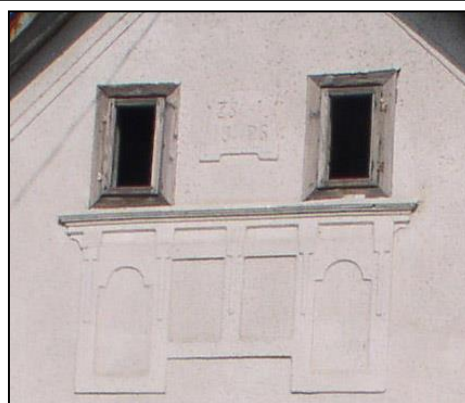
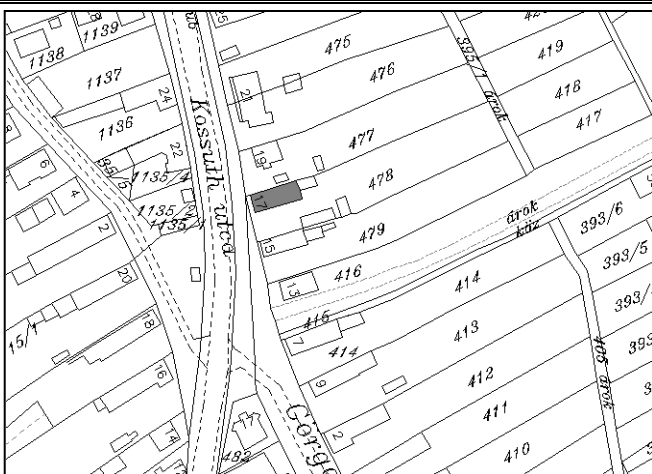
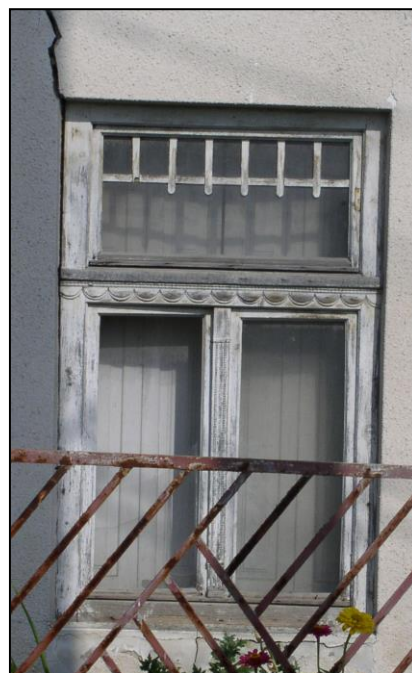
SORSZÁM	HELYRAJZI SZÁM	CÍM	VÉDETTSEGI FOK
22.	478	Kossuth utca 17.	H1

A főutca mentén helyezkedik el, oldalhatáron álló, nyeregtetős lakóház. Udvar felőli homlokzatát falazott oszlopokon áll tornác alkotja. A nyitott folyosó az utca felé egyenes záródású ajtóban végződik, amelyet faragott mintákkal díszített keret övez. Az utcai homlokzat tagolása a hagyományos parasztházakra jellemző. A szellőzőnyílások körül vakolati díszeket találunk, amelyek feltehetően az ablakok körül is voltak.

Javasolt az épület bádoglemez fedését hagyományos cserépre cserélni. A nyílászárók fa szerkezete igényel kezelést, festést, illetve vakolatjavítás és festés javasolt.

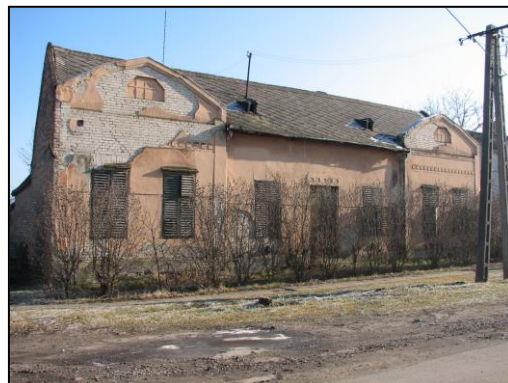
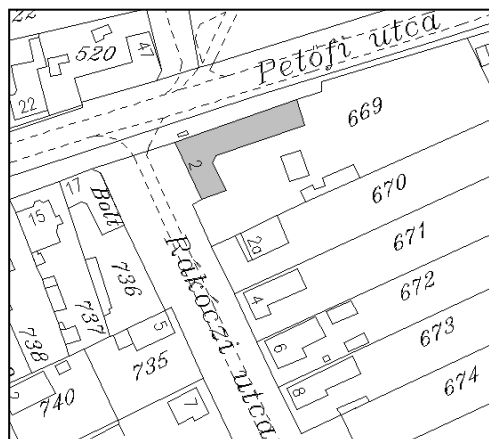
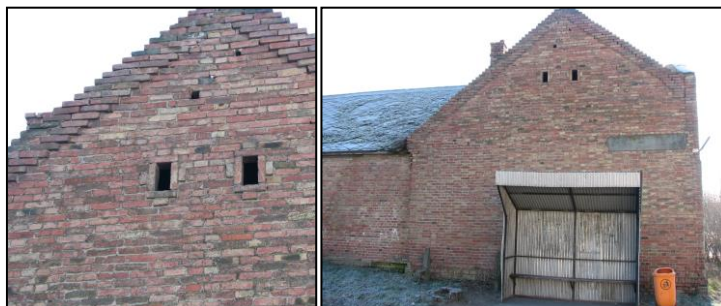
SORSZÁM	HELYRAJZI SZÁM	CÍM	VÉDETTSÉGI FOK
23.	669.	Rákóczi utca 2.	H1

L-alakú saroképület egykor kocsmá és lakás volt, jelenleg üresen áll. Az utca felőli fő homlokzatának rangos megjelenését a tető síkja fölé emelkedő attikafal, a nagy homlokzat magasság, valamint a hatalmas osztott ablakok adják. Északi homlokzatának nyerstégla felülete az utcakép meghatározó eleme

Javasolt a buszváró és szemétygyűjtő cseréje esztétikusabb, az épület jellegéhez illőbb kialakításúra. A fennmaradáshoz elengedhetetlen valamilyen funkciót adni a teljes homlokzati felújítást igénylő épületnek.

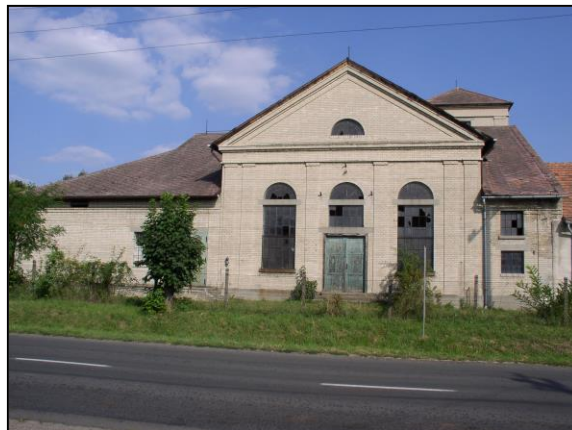
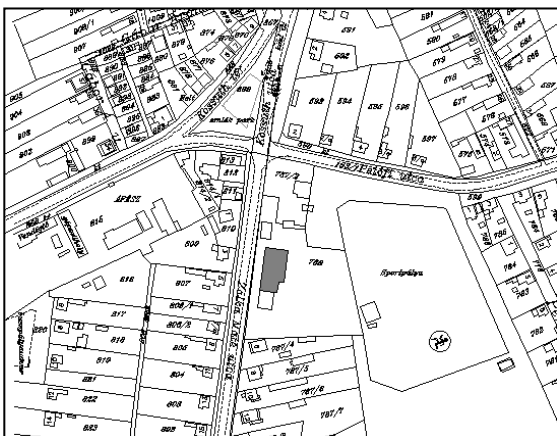
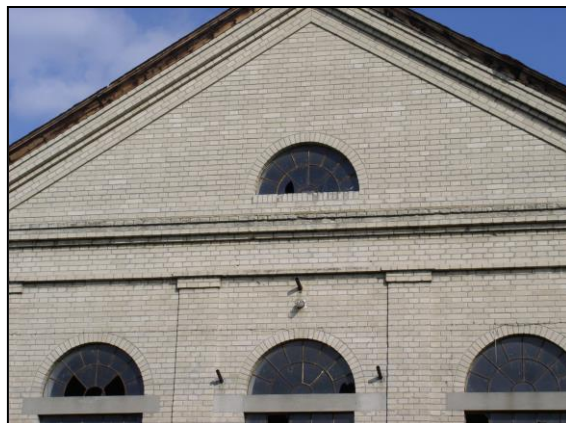
SORSZÁM	HELYRAJZI SZÁM	CÍM, MEGNEVEZÉS	VÉDETTSÉGI FOK
24.	788.	Zalka M. utca 4. Szeszgyár	H1

A településre déli irányból beérkezve az út mentén találjuk az egykori szeszgyár épületét. A hatalmas tömegéből fakadóan impozáns megjelenésű. A nyers-tégla felületképzésű homlokzataira az íves vagy egyenes záródású, különböző méretű és formájú ablakok a jellemzőek. Tetőzete is változatos idomokból tevődik össze. Az épület jelenleg használaton kívül van, elhanyagolt állapotban.

Gondoskodni kell az épület további hasznosításáról az épület karakterének megőrzésével.

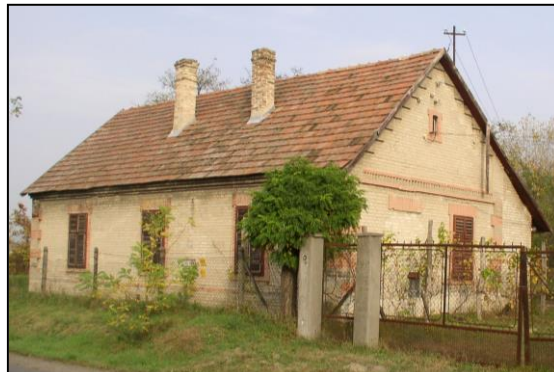
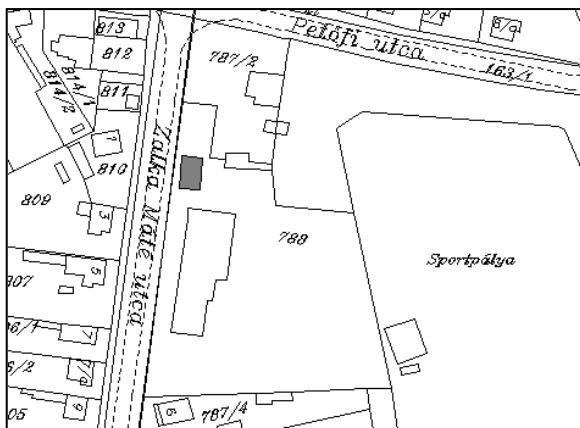
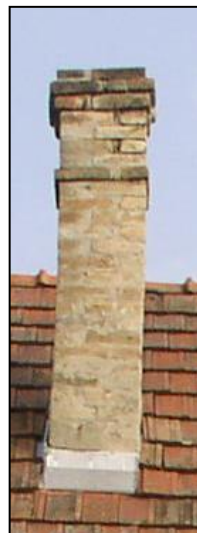
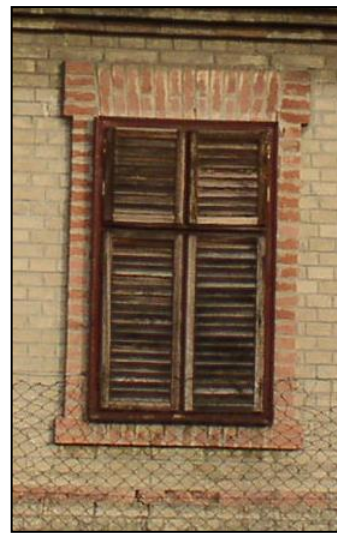
SORSZÁM	HELYRAJZI SZÁM	CÍM, MEGNEVEZÉS	VÉDETTSÉGI FOK
25.	788.	Zalka M. utca 4.	H1

A homlokzat téglafelülete sérült, a nyílászárók állapota rossz, ezek javítása szükséges.

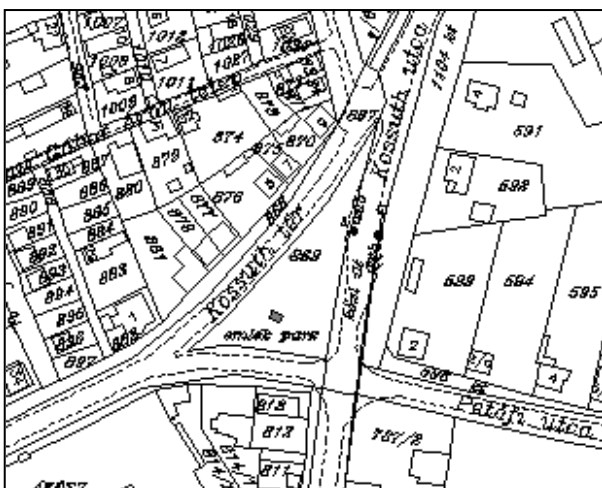
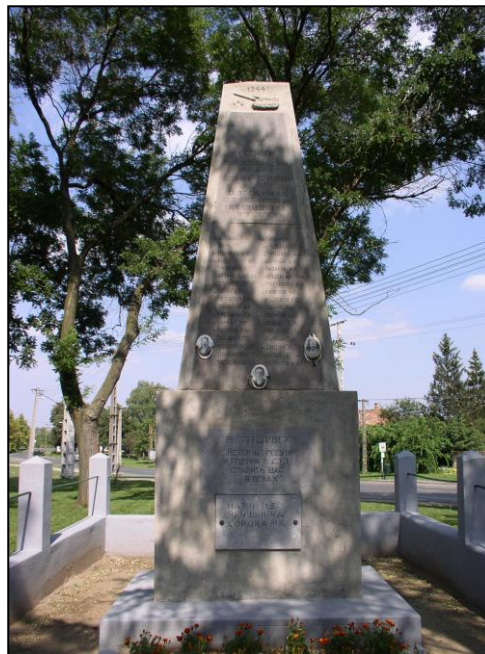
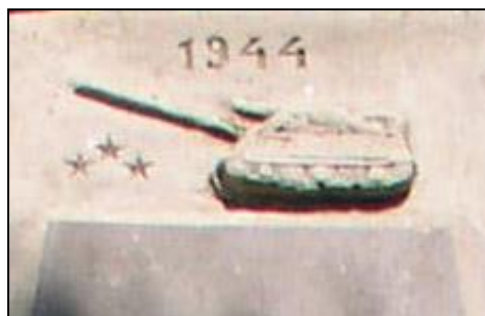
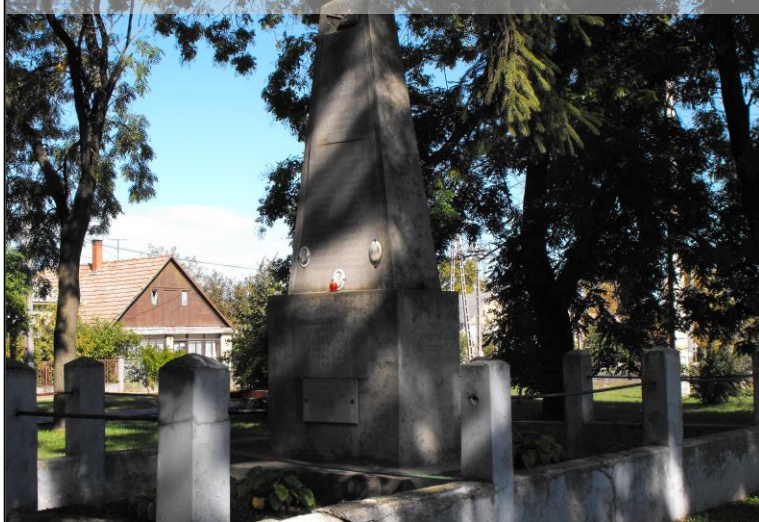
SORSZÁM	HELYRAJZI SZÁM	CÍM, MEGNEVEZÉS	VÉDETTSÉGI FOK
27.	869	Kossuth tér Orosz emlékmű	H1

A település főutcáján, háromszög formájú téren, fák között találjuk az orosz emlékművet. Az oszlop csiszolt márványból készült, rajta orosz szöveget tartalmazó márványtáblák és 3 arckép. Az emlékművet betonkerítés keríti le.

Az emlékmű körül található betonkerítés szükségtelen, vagy javasolt a cseréje előnyösebb megjelenésűre.

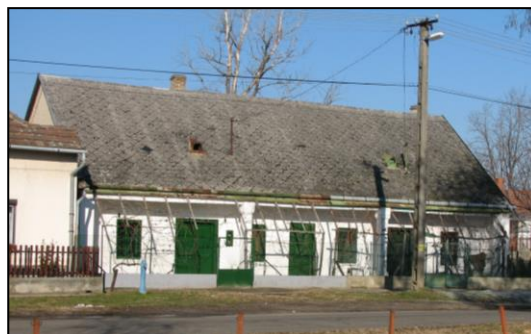
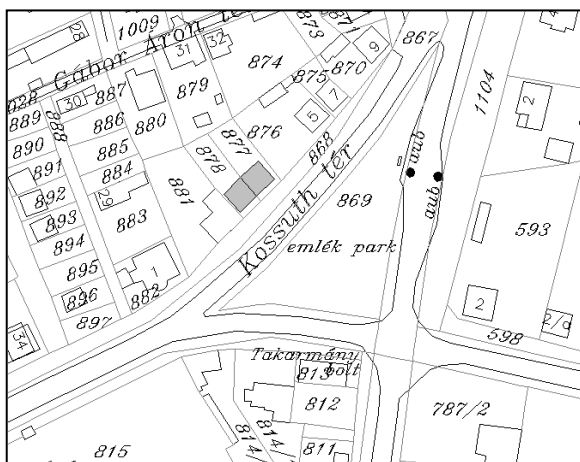
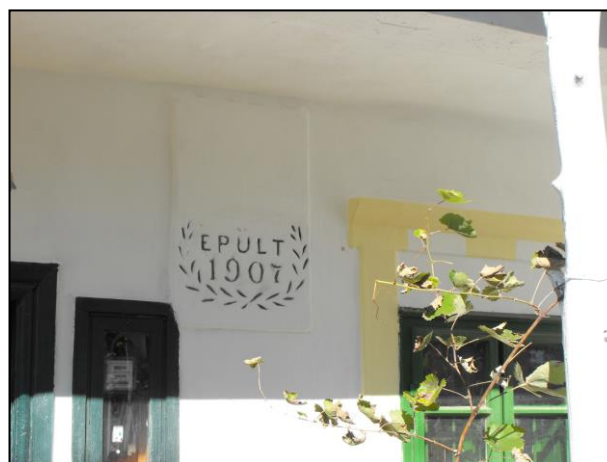
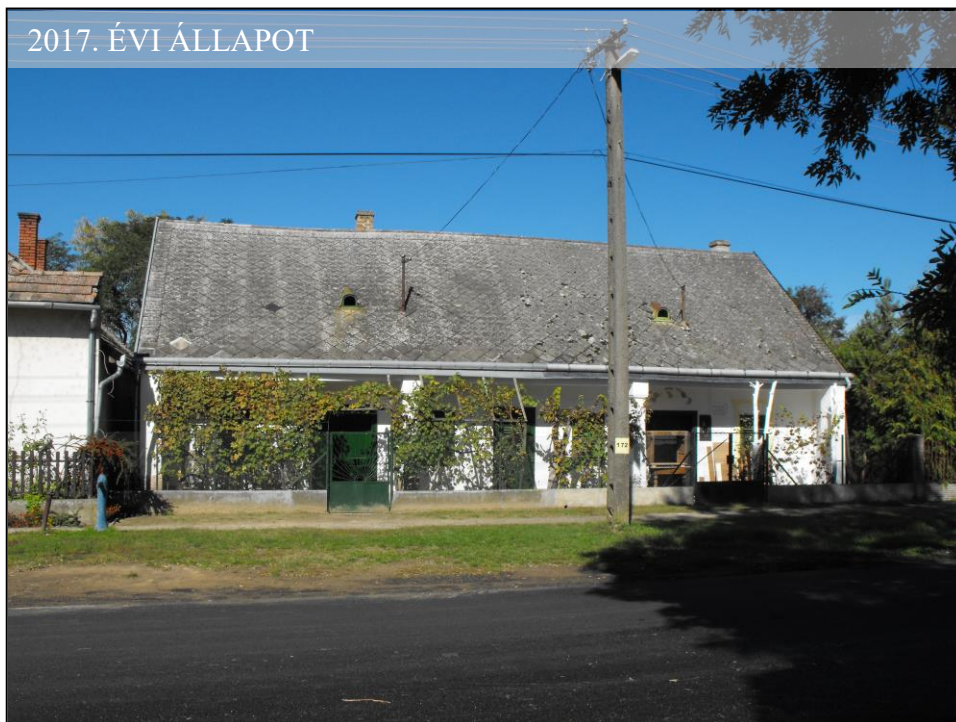
SORSZÁM	HELYRAJZI SZÁM	CÍM	VÉDETTSÉGI FOK
28.	877-878.	Kossuth tér	H1

A település délnyugati részén fekvő kistelkes területen található értékes préházak egyike ez. Az utcával párhuzamos nyeregtetős, kis alapterületű ikerházas épület. Homlokzata egységes, a nyílásrendje az eredeti képet mutatja.

Javasolt az épülethez harmonizáló színek használata a kerítésben.

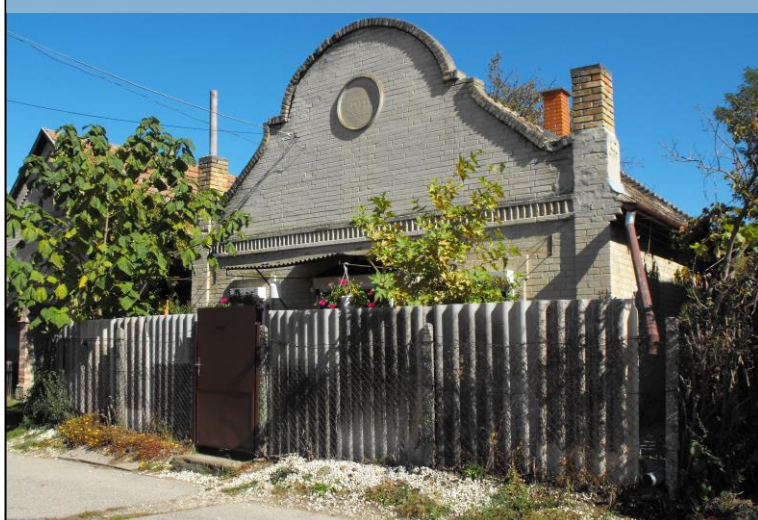
2017. ÉVI ÁLLAPOT

A homlokzat igényel általános felújítást. Az épület megjelenését nagyban növelné a hullámpalából készült kerítés lecserélése igényesebb kialakításúra. (pl. fa vagy tégl)
