ÉRTÉKLELTÁR

NAGYDOROG

2017.

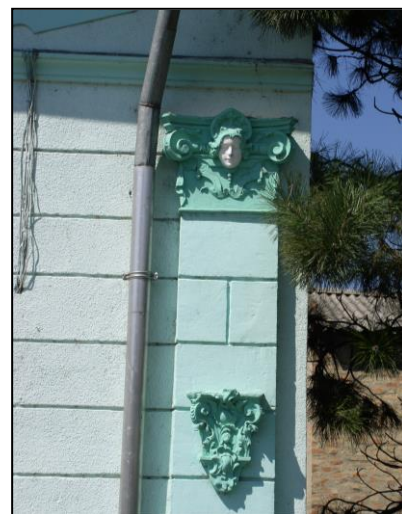
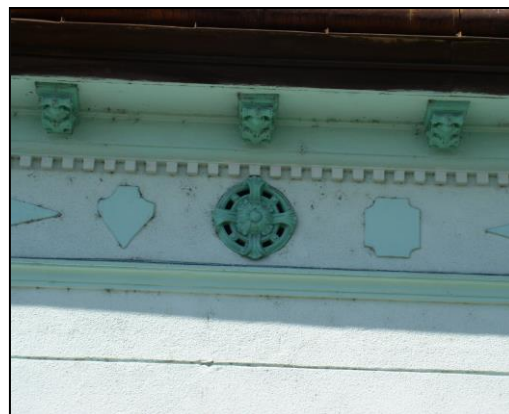
SORSZÁM	HELYRAJZI SZÁM	CÍM, MEGNEVEZÉS	VÉDETTSÉGI FOK
42.	1180	Kossuth L. utca 48.	H1

A település főutcája mentén találjuk a jelenleg kereskedelmi funkciójú, utcával párhuzamos, nyeregtetős épület. Az utcai homlokzat gazdagon díszített, két szélén fejezetes pilaszterekkel. A homlokzatot lezáró koronázóparkányt a szellőzőnyílások és a födémgerendákat imitáló dízsor tagolja. Az utcai homlokzat nyílászáróinak elhelyezkedését és méretét az idők során erőteljesen megváltoztatták, így az egykori jellegéből veszített. Védendő az épület tömege, homlokzatainak dísze.

Az épület nyílászáróinak kicserélése tagolt, fa nyílászárókra, a homlokzat sárgára vagy fehérre festése, reklámtábla lecserelése cégérre, akadálymentes megközelíthetőség megoldása javasolt. A rozsdásodó eresz kezelése, festése szükséges.

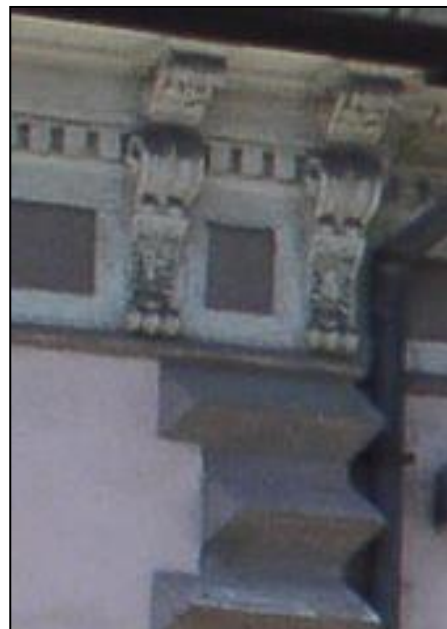
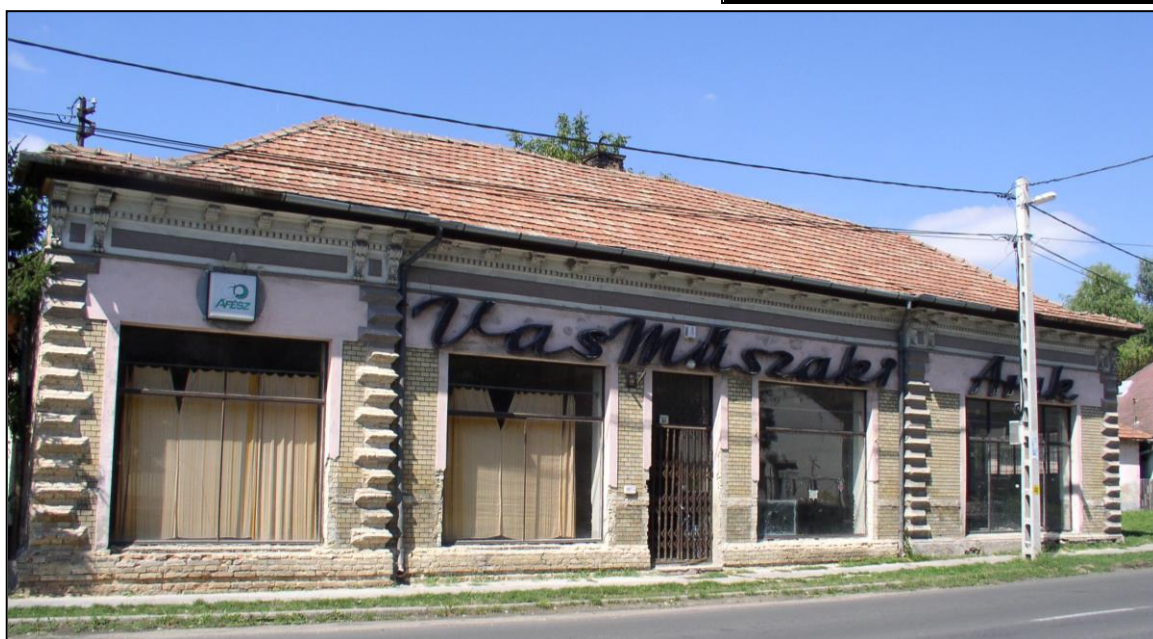
SORSZÁM	HELYRAJZI SZÁM	CÍM, MEGNEVEZÉS	VÉDETTSEGI FOK
43.	1181/1	Kossuth L. utca 50.	H1

A település főutcája mentén, azzal párhuzamos nyeregtetővel helyezkedik el a kereskedelmi célú épület. Az épület rangosabb megjelenését a párkányzat megemelésével érték el. Az épület funkciójából adódóan az ablakok mérete és formája az idők során megváltozott. A nyílások között húzódó lizénák és a koronázó-párkány díszítése tagolja a homlokzatot.

Javasolt az épület nyílásainak és díszítésének visszaállítása esetleg felelhető régi fotók alapján, ennek hiányában a nagy felületű ablakok tagolása javasolt. valamint a reklámtáblák és feliratok kicserélése cégekre.

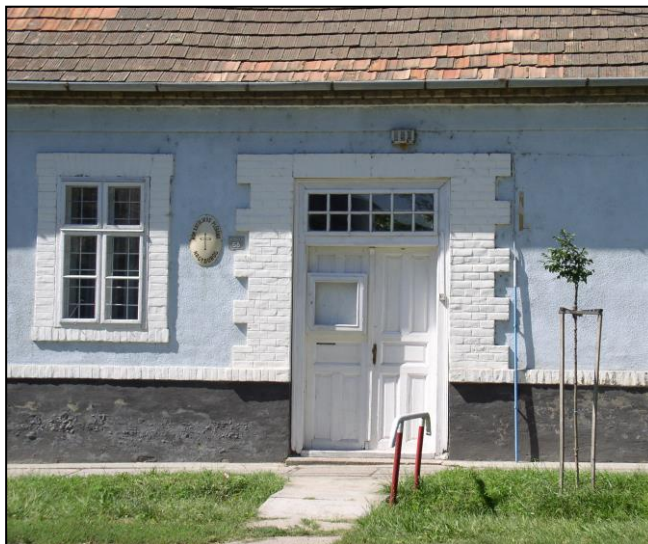
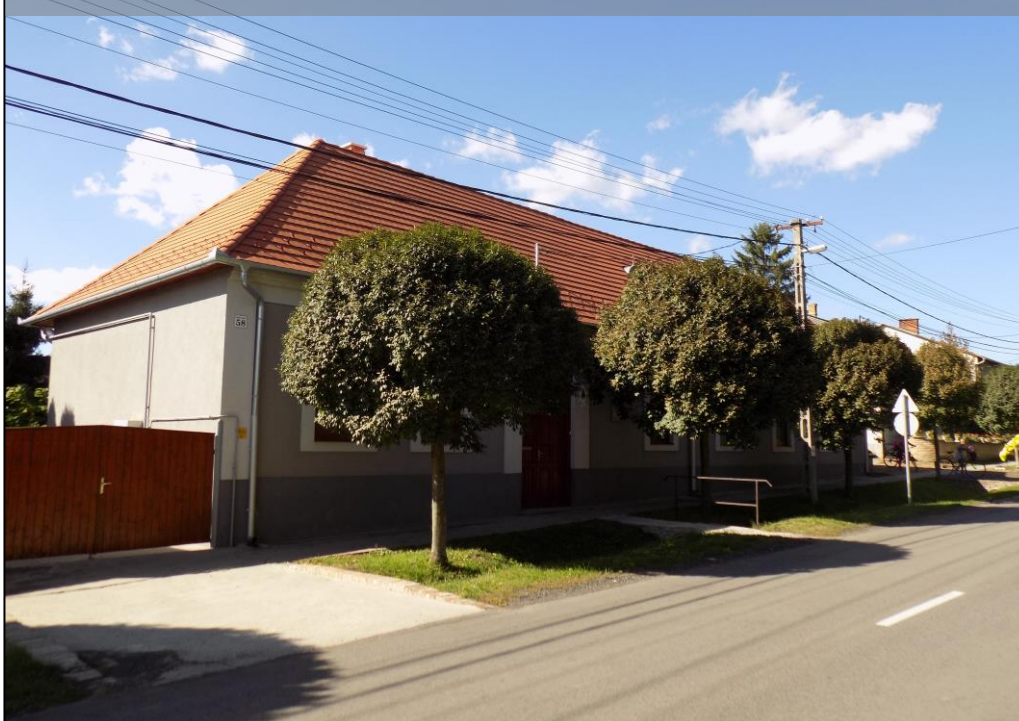
SORSZÁM	HELYRAJZI SZÁM	CÍM, MEGNEVEZÉS	VÉDETTSÉGI FOK
45.	1187	Kossuth L. utca 58. R. katolikus plébánia	H1

A település főutcáján, a Katolikus templommal szemben található az utcával párhuzamos, nyeregtetős épület. Szürke lábazatát fehérre festett téglasor, övpárkány határolja felülről. Hatosztatú ablakait szintén téglából kirakott, fehérre festett, egyszerű szalagkeret veszi körbe. Az egyenes záródású főbejárat hangsúlyos szerepét a szalagkeret tagoltsága adja. A padlás szellőzőnyílásainak kialakítása homlokzati díszként jelenik meg. Védendő az épület tömege, homlokzatainak megjelenése és a nyílászáróinak tagolása.

Az eredeti téгла architektúra visszaállítása szükséges.

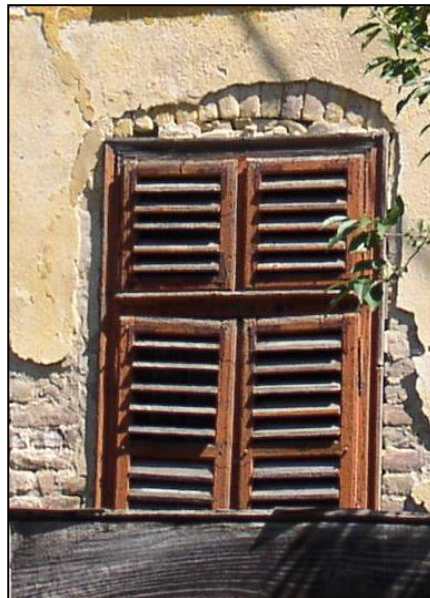
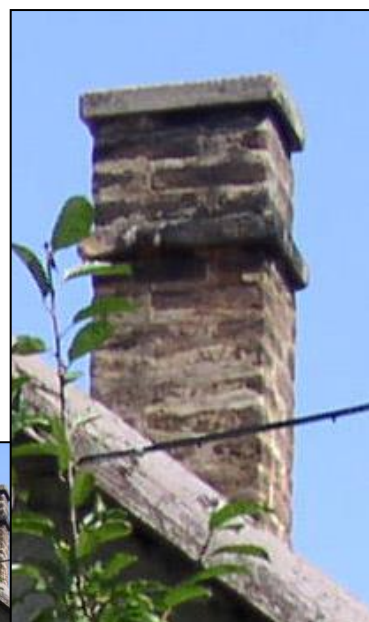
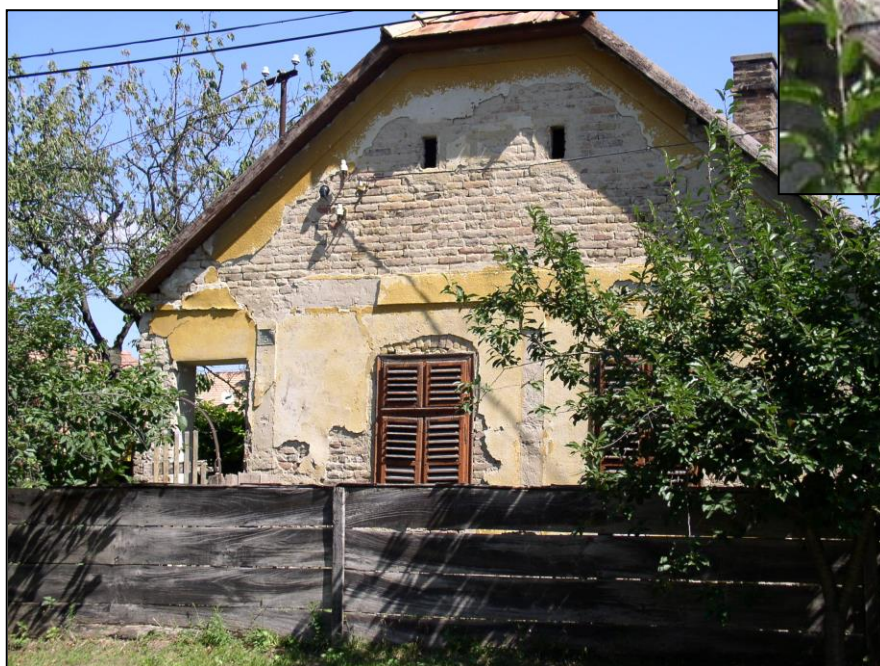
SORSZÁM	HELYRAJZI SZÁM	CÍM	VÉDETTSEGI FOK
46.	1216/2	Táncsics utca 5. Lakóház	H1

Oldalhatáron álló, nyeregtetős lakóépület, deszka kerítéssel. Az északi oldalán falazott oszlopokon támaszkodó tornác látható. Az utcai homlokzat hagyományos kialakítású: két, fa zsalugáteres ablak és padlástéri szellőzőnyílások tagolják. A vakolati díszek az épület rossz állapota miatt az idők során eltűntek.

Az épület felújítása szükséges, régi díszek visszaállításával.

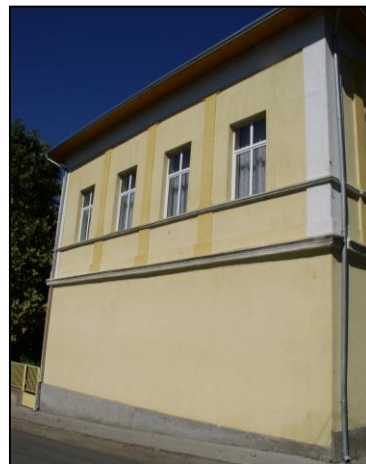
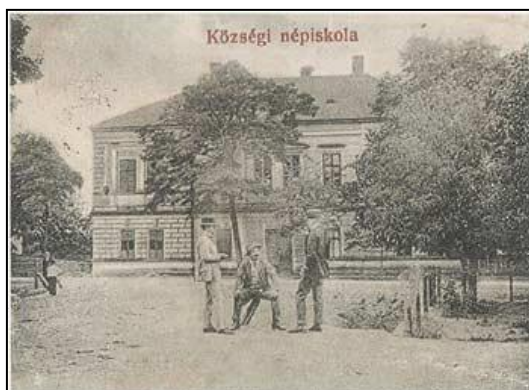
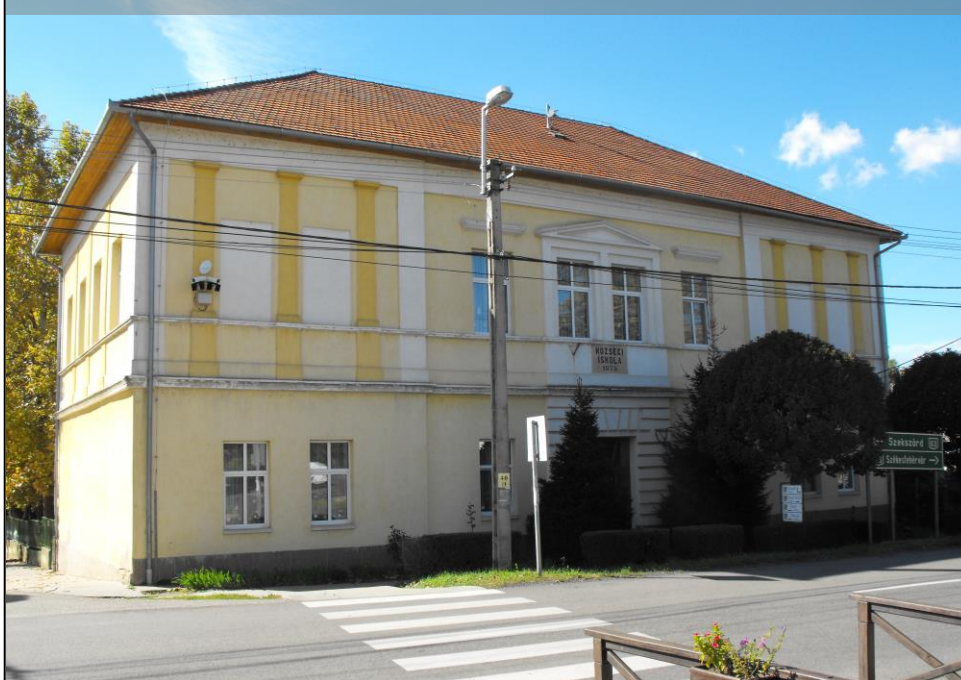
SORSZÁM	HELYRAJZI SZÁM	CÍM, MEGNEVEZÉS	VÉDETTSÉGI FOK
47.	1260	Kossuth L. utca 70. Általános iskola	H1

A település főutcáján, a református templommal szemben található az I. számú Községi Iskola. Az 1875-ben épült általános iskolában eredetileg tanítói lakások is voltak a tantermek mellett. A kétszintes épület főbejárata egyenes záródású, kazettás szerkezetű kapu. A négyosztatú ablakok díszteleneek, egyszerű kialakításúak. Közöttük pilaszterek húzódnak, amelyek függőlegesen tagolják a homlokzatot, míg az övpárkány és az emeleti ablakoknál húzódó könyöklőpárkány vízszintesen. Védendő az épület tömege, homlokzatainak megjelenése.

Az épület jó állapotban van. Javasolt a homlokzati díszek és a befalazott ablakok visszaállítása fellelhető régi fotók alapján.

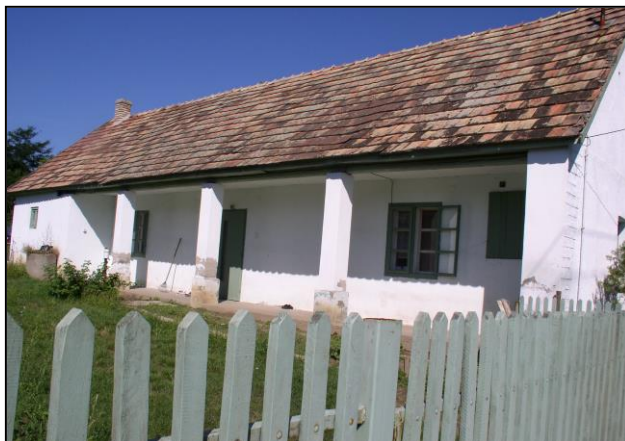
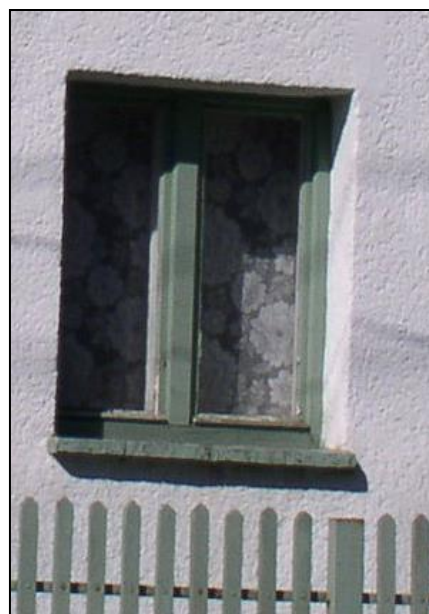
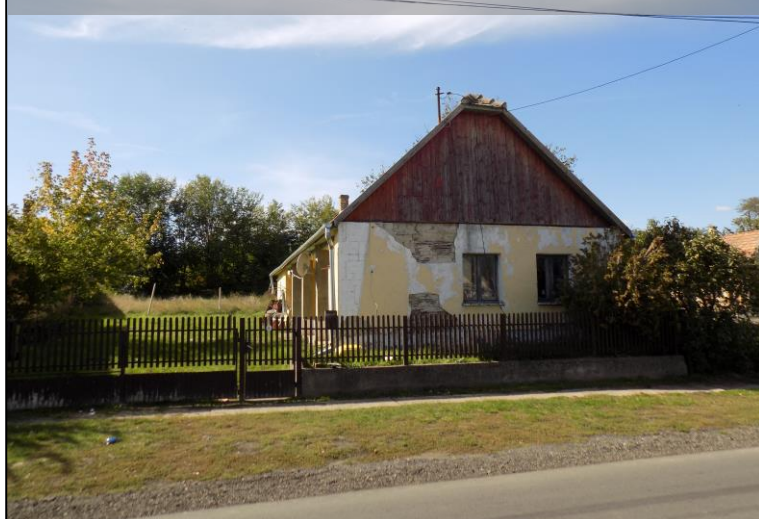
SORSZÁM	HELYRAJZI SZÁM	CÍM	VÉDETTSÉGI FOK
49.	1288	Kossuth L. utca 104. Lakóház	H1

A település főutcáján található, a fésűs beépítésű, előkertes lakóház. A nyeregtetős épület utcai homlokzatának tagolása egyszerű, nyílászárói dísztelenek. egytraktusos lakóház udvar felőli homlokzatát falazott oszlopokon álló, nyitott tornác tagolja. Az utcai telekhatáron betonlapon elhelyezett faléces kerítés látható.

Az épület felújítása szükséges: faszerkezetek kezelése, festése, homlokzat felületének javítása, festése.

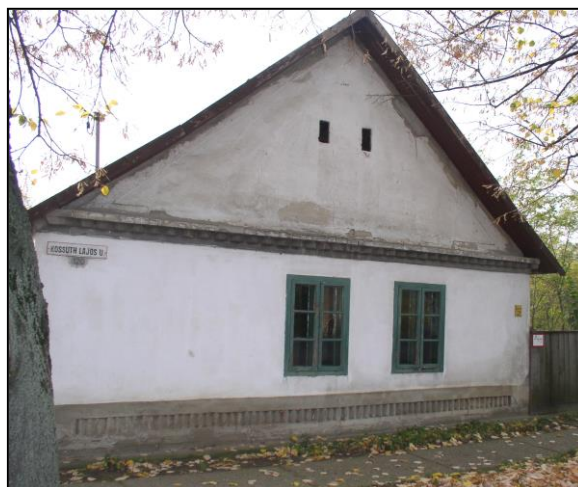
SORSZÁM	HELYRAJZI SZÁM	CÍM	VÉDETTSEGI FOK
50.	1308.	Kossuth utca 120.	H1

A település főutcájának legutolsó háza, utcára merőleges, nyeregtetős lakóépület. Utcai homlokzatának meghatározó eleme a hatosztatú ablakok, a dísztelen szellőzőnyílások, valamint a lábazat és a párkányzat vízszintes sávja. Udvari homlokzatát a fa oszlopokon támaszkodó tornác alkotja.

A fal vizesedését kell megszüntetni, valamint a vakolat igényel javítást és festést.

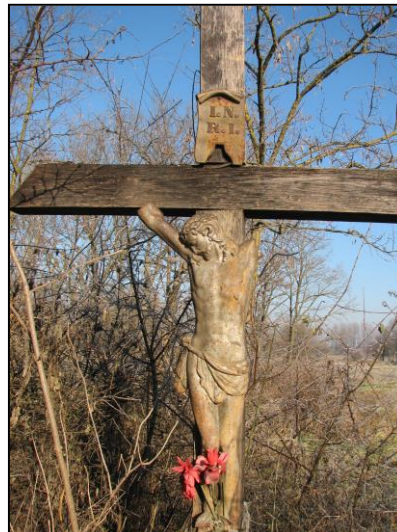
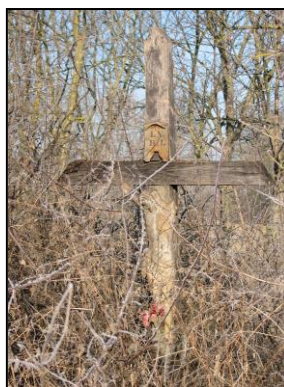
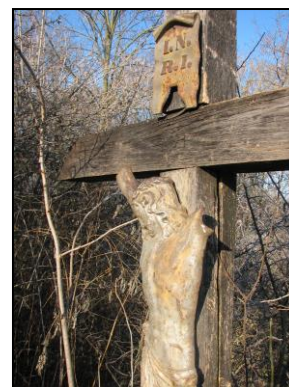
SORSZÁM	HELYRAJZI SZÁM	CÍM	VÉDETTSÉGI FOK
51.	0107/15.	Sziget puszta	H1

A településtől dél-nyugatra lévő major területén található. Az ismeretlen eredetű és korú feszületen Krisztust fából készült keresztre feszítve ábrázolják.

Javasolt a környezetének rendezése és a feszület restaurálása.

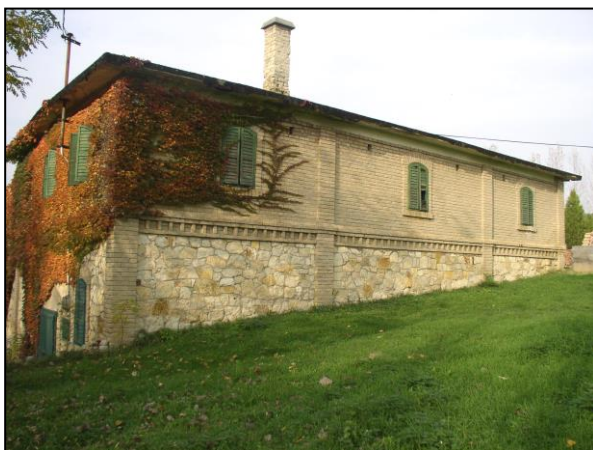
SORSZÁM	HELYRAJZI SZÁM	CÍM	VÉDETTSÉGI FOK
54.	0246/1, 0246/2	Külterület Pince, présház	H1

A településtől keleti irányba, a külterületen található az 1910-ben épült pince és présház. Az épület alsó szintjét terméskőből, felső szintjét téglából rakták. A nyílászárók mérete, formája és elhelyezkedése, a falfelület anyaghasználata teszi változatossá a homlokzatok megjelenését. A pince további érdekessége a század elején épült üveg bortárolók, amelyek között 300-400 hl nagyságúakat is találunk.

Állagmegóvási munkálatok elvégzése szükséges.

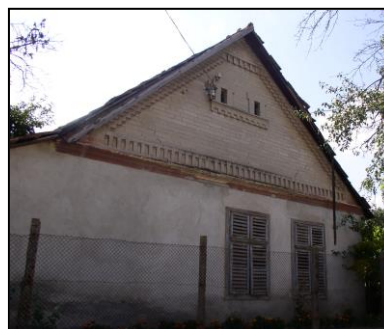
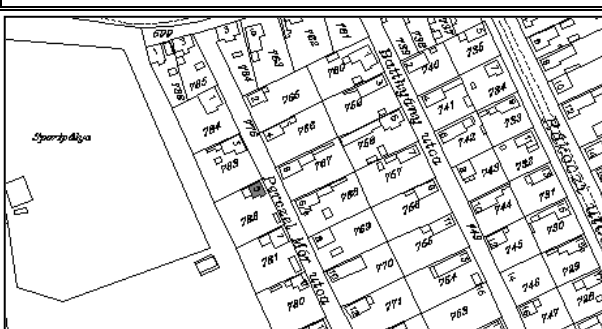
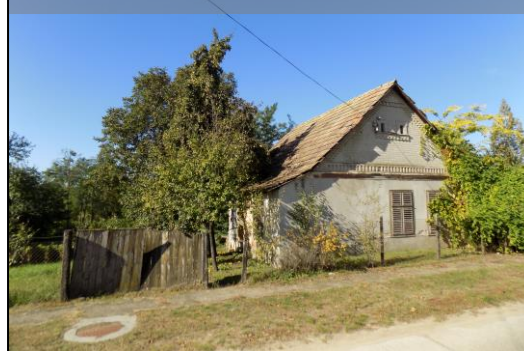
SORSZÁM	HELYRAJZI SZÁM	CÍM	VÉDETTSEGI FOK
56.	782.	Perczel M. utca 5.	H2

A lakóépület utcai homlokzatának nyerstégla felületképzése a helyi épületekre jellemző kialakítású. A homlokzaton lévő ablakok elhelyezkedése és alakja utal az épület egykori megjelenésére.

A homlokzat tagolásának, díszítésének visszaállítása eredeti állapotba.

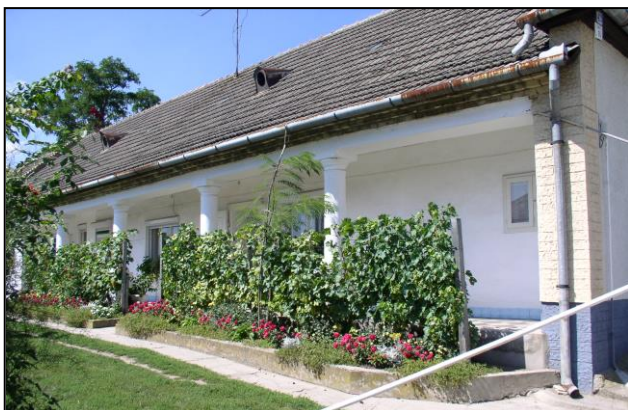
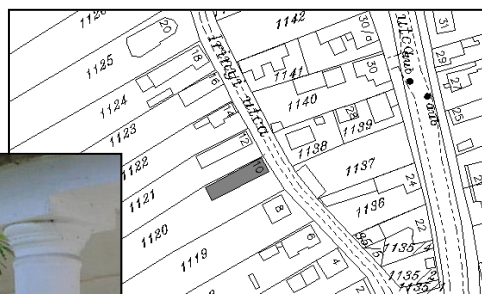
SORSZÁM	HELYRAJZI SZÁM	CÍM	VÉDETTSÉGI FOK
58.	1120.	Iryni utca 10.	H2

Utcára merőleges, nyeregtetős épület fésűs beépítéssel. Udvari homlokzatát kör alaprajzú oszlopokon álló, nyitott tornác alkotja. Védendő az udvari homlokzat megjelenése,

Az eresz rozsdásodásának megszüntetése javasolt.

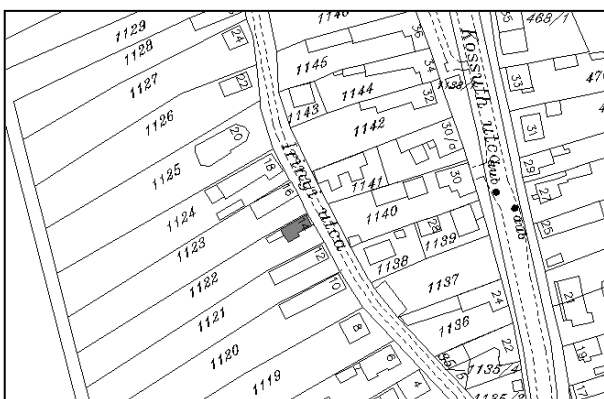
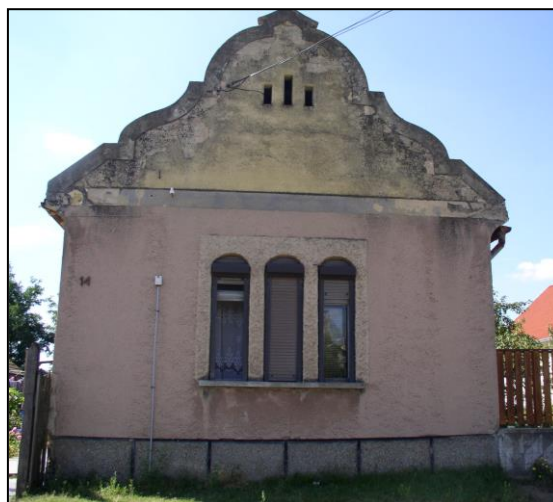
SORSZÁM	HELYRAJZI SZÁM	CÍM	VÉDETTSÉGI FOK
59.	1122.	Iryni utca 14.	H2

Az oldalhatáron álló lakóház utcai homlokzata barokk vonásokat mutat. A megemelt ormfal íves záródású. A három, íves záródású, keskeny ablakok motívuma a padlástéri szellőzőnyílások formájában is megismétlődik. Védendő az utcai homlokzat megjelenése, tagolása.

A vakolat javítása és festése javasolt. (javasolt színek: sárga, mogyoróbarna.)

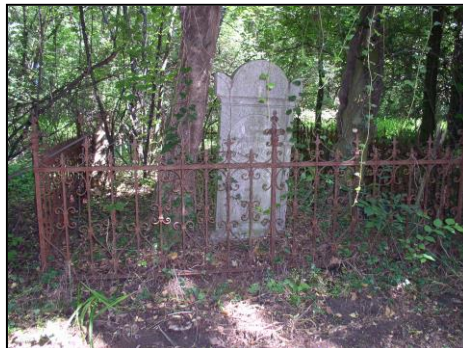
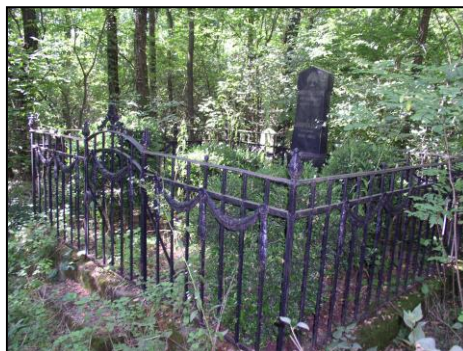
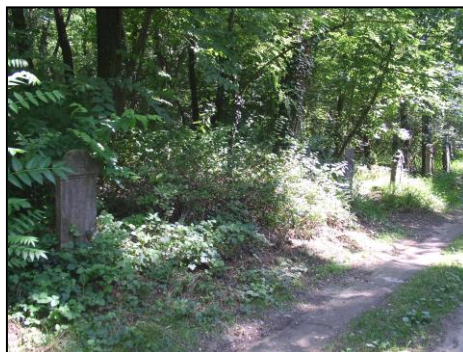
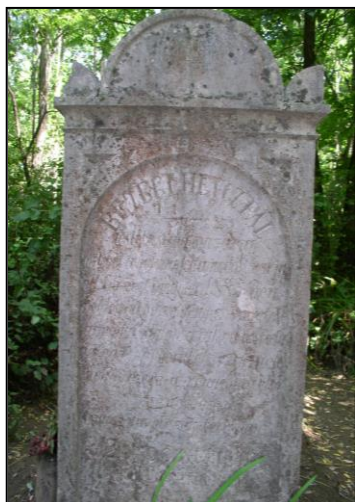
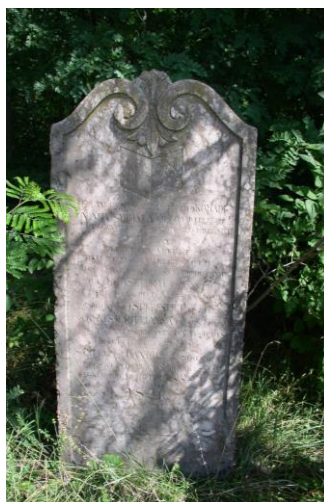
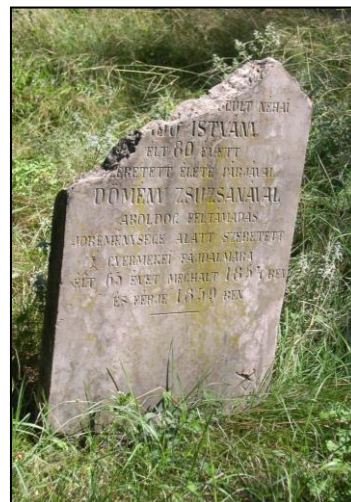
SORSZÁM	HELYRAJZI SZÁM	CÍM	VÉDETTSÉGI FOK
60.	1312.	Református temető síremlékek	Ht

A településtől északra lévő református temető területén, a térképen jelzett helyen találjuk a faragott sírköveket. A község református lelkészei nyugszanak itt.

Ezek közül van még ma is rendezett és elhanyagolt síremlék.

A sírkövek környezetének rendezése.

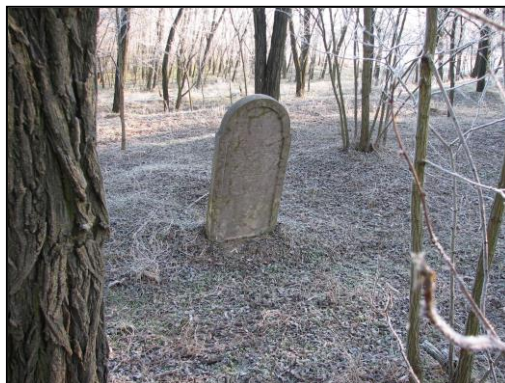
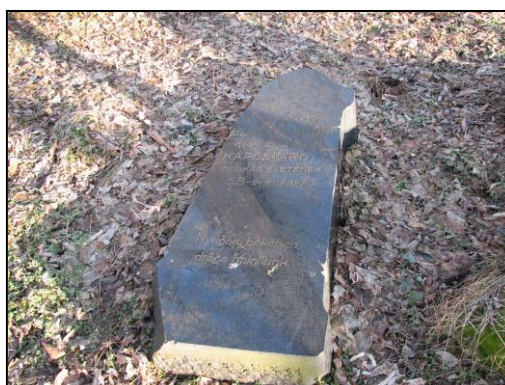
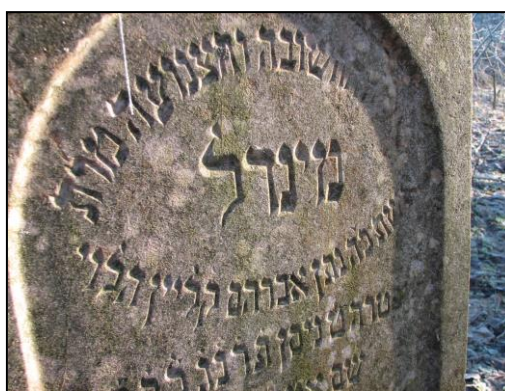
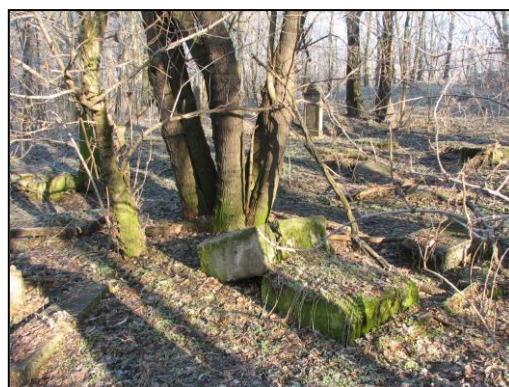
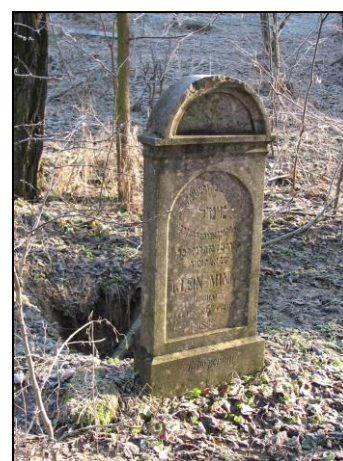
SORSZÁM	HELYRAJZI SZÁM	CÍM	VÉDETTSÉGI FOK
61.	052/4.	Zsidó temető síremlékek	Ht

LEÍRÁS, JELLEMZŐK, VÉDENDŐ ÉRTEKEK
 Az országosan jellemző zsidó temetkezési szokásokkal megegyező a nagydorogiaké is, miszerint csak a településen kívül, a katolikus temetőtől távol volt szabad temetkezniük. A településtől északra lévő református temető területén kívül, a térképen jelzett helyen találjuk a faragott sírköveket. A terület elhanyagolt, rendezetlen, a sírkövek gondozatlanok.
 Védendő: a zsidó síremlékek.

KORREKCIÓS JAVASLAT
 Ha a jelenlegi helyükön nem őrizhetők meg, javasolt a református temetőn belül biztosítani egy elkülönített részt, ahol a sírkövek felállíthatók.

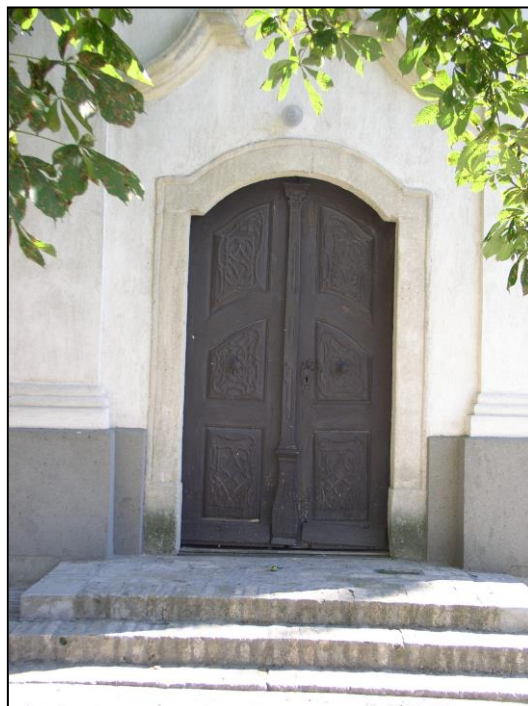
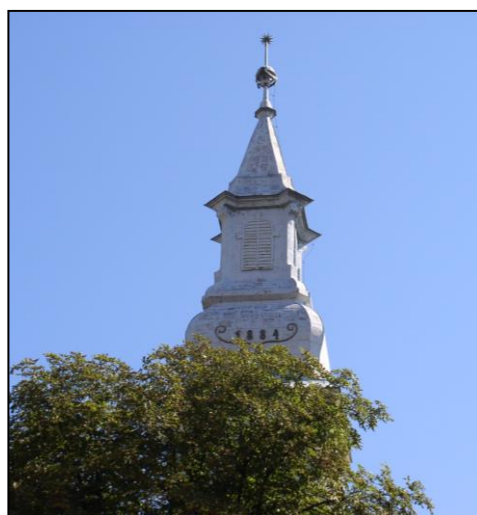
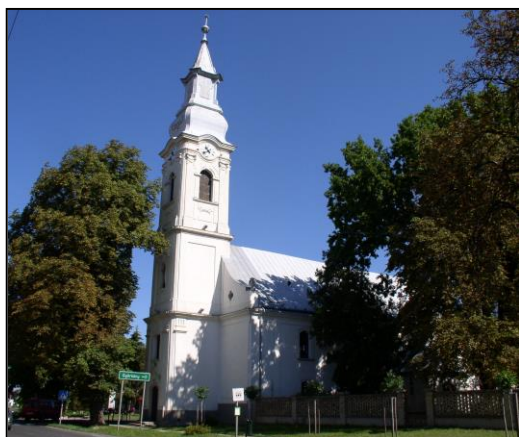
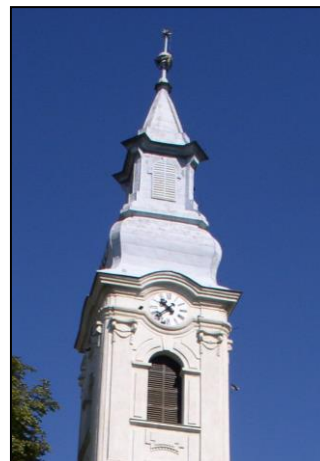
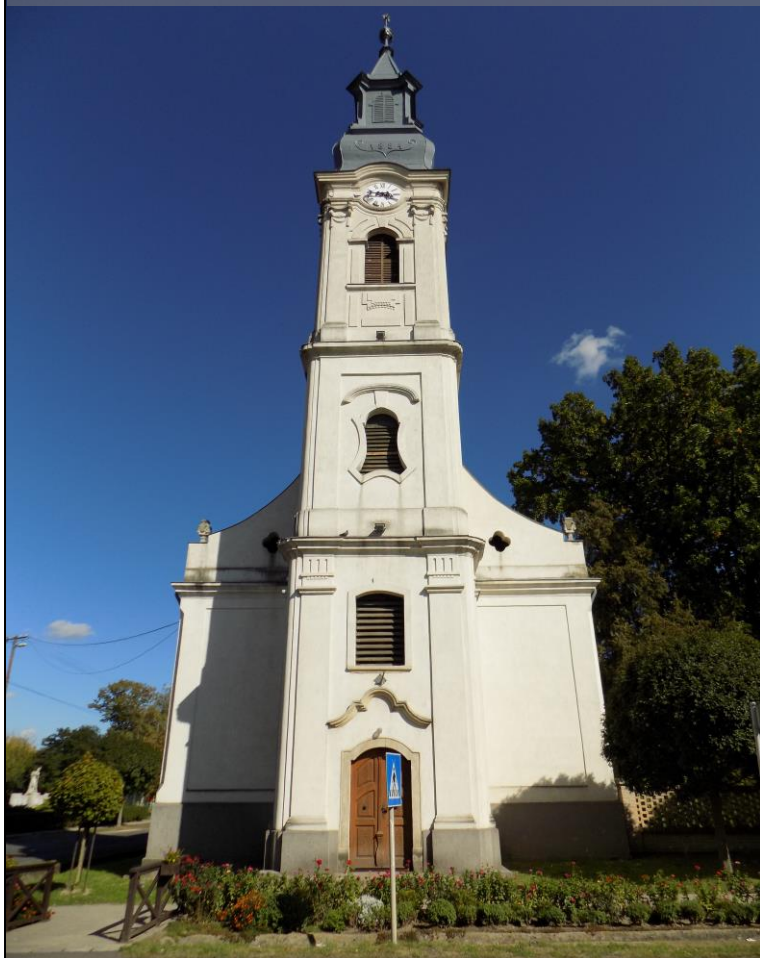
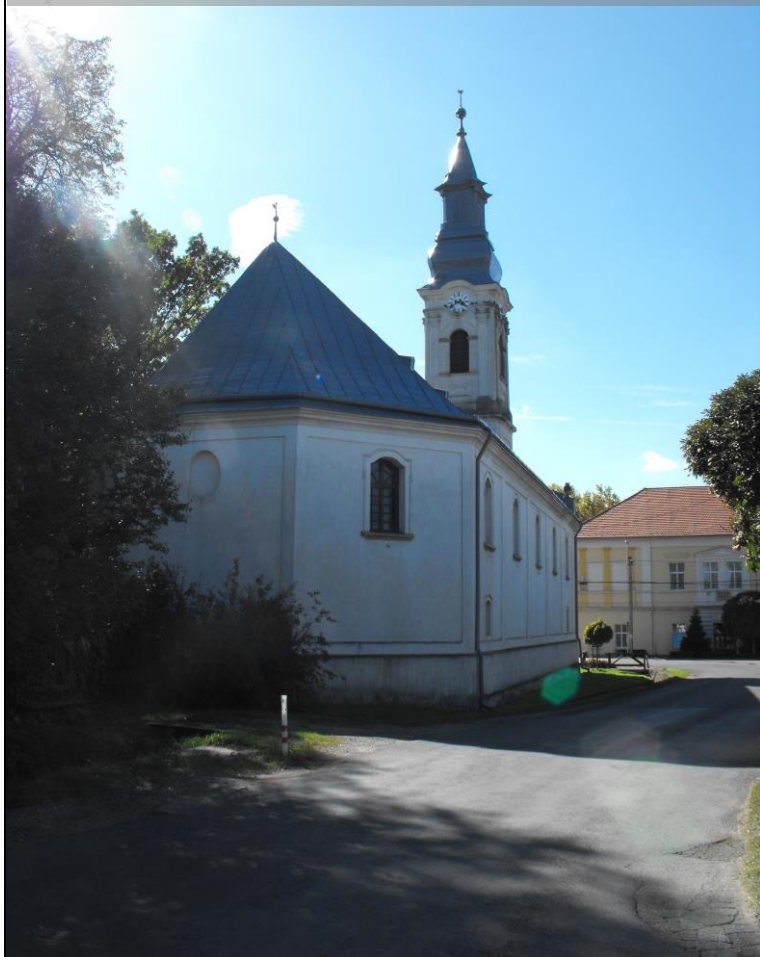
Műemléki törzsszáma	HELYRAJZI SZÁM	CÍM, MEGNEVEZÉS	VÉDELEM
M 4168	52.	Kossuth L. utca 71. Református templom	M III

A település központjában található Tolna megye egyik legnagyobb ref. templomát. A barokk stílusú templomot Mária Terézia uralkodása alatt, 1774-ben építették. A különálló templomtorony 1784 vagy 1788-ban épült 1848-ban újra bádogozták, majd 1884-ben vaslemezrel fedték be. 1988-ban felépül az új parókia és gyülekezeti terem, valamint a templomkert is új kerítést kap. 1902-ben új, helyben öntött vasbeton szerkezetű födémeket csináltattak. Több, mint 100 éves tölgyfa áll az udvarban (1896-ban ültették az ország ezer éves fennállása ünneplésére). A templom és kertje rendezett.

A templom rendszeres karbantartása, általános restaurálása szükséges.
